Burg Kallmuth

Der Kernbau der Burg Kallmuth direkt neben dem romanischen Turm der Pfarrkirche St. Georg im Dorfkern von [Kallmuth](#) befindet sich derzeit (2024) in einer Bauaufnahme, um ein Konzept für seine Restaurierung und erneute Nutzung zu erarbeiten. Es handelt es sich um ein zweigeschossiges, unterkellertes Burghaus auf schmalem, längs rechteckigem Grundriss mit einer repräsentativen Eingangshalle. Am unverputzten Mauerwerk sind die verschiedenen Bauphasen ablesbar. Der Bau zählt zu den ältesten steinernen Adelsburgen des Kreises. Bautypologisch handelt es sich um den selten erhaltenen Herrenhof eines Edelfreien (*vir nobilis*), also jener Adelsschicht, die als früheste Bauherrenschafft von Burgen bzw. befestigten Häusern quellenkundlich zu fassen ist.

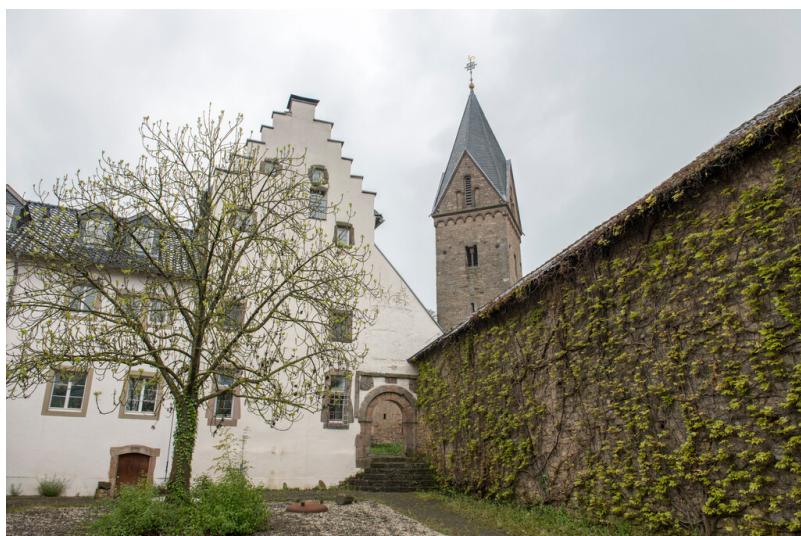
Mechernich-Kallmuth. Blick gegen Nordosten auf Burg Kallmuth des 16. Jahrhunderts mit dem markanten Treppengiebel, dahinter der Turm der Pfarrkirche.
Fotograf/Urheber: Marcel Zanjani / LVR-Amt für Bodendenkmalpflege im Rheinland
