Burg Kallmuth

Fachsicht(en): Archäologie

Gemeinde(n): Mechernich

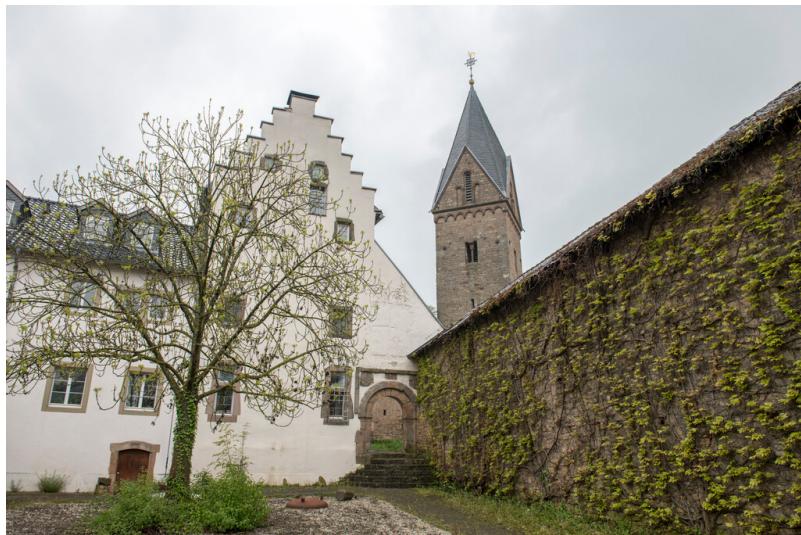
Mechernich-Kallmuth. Blick gegen Nordosten auf Burg Kallmuth des 16. Jahrhunderts mit dem markanten Treppengiebel, dahinter der Turm der Pfarrkirche.
Fotograf/Urheber: Marcel Zanjani / LVR-Amt für Bodendenkmalpflege im Rheinland
