Aufschluss des Römerkanals in Kreuzweingarten

Römische Wasserleitung

Ein Abschnitt der römischen Wasserleitung aus der Eifel für die Stadt Köln ist im Euskirchener Ortsteil Kreuzweingarten aufgedeckt und für die Öffentlichkeit sichtbar gemacht worden.

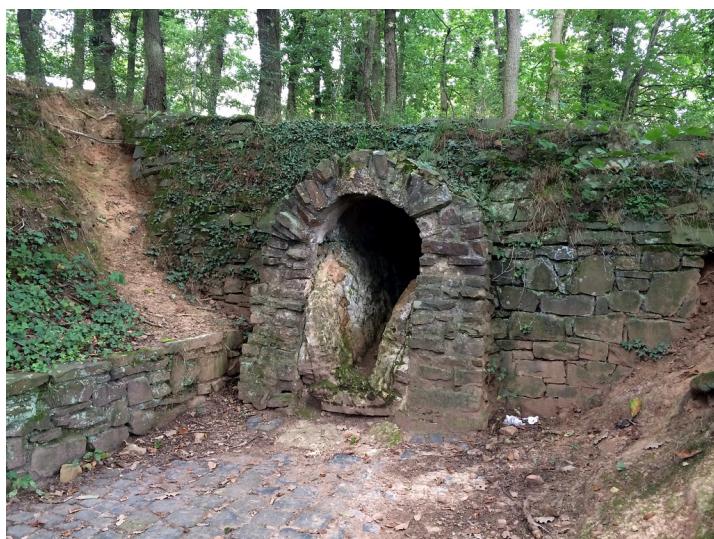
Reste des ehemaligen Römerkanals bei Euskirchen-Kreuzweingarten (2014)
Fotograf/Urheber: Wall, Andreas

Durch die römische Eifelwasserleitung gelangten täglich 20.000 Kubikmeter Trinkwasser in die niedergermanische Provinzhauptstadt Köln. Am Aufschluss in Kreuzweingarten beeindruckt vor allem die Mächtigkeit der Kalksinterablagerungen. Sie lassen eine ununterbrochene Nutzungsdauer des Kanals über mindestens 190 Jahre errechnen. Im Mittelalter waren diese mächtigen Kalksinterschichten äußerst attraktiv für die Gewinnung von „Aquäduktmarmor“ zur Ausgestaltung romanischer Bauten. Hier bei Kreuzweingarten dürfte das Hauptabbaugebiet gewesen sein.

Ursprünglich verlief die Eifelwasserleitung zum Schutz vor Frost größtenteils etwa einen Meter unterhalb der Erdoberfläche. Auf einer Stickung aus losen Steinen ist die Sohle des Kanals in Kreuzweingarten aus Mörtel mit Grauwackenbeischlag gegossen. Darauf sind zwei 0,50 Meter starke Wangen gemauert. Die Innenflächen der Wangen bestehen aus behauenen Natursteinen (Grauwacke) unregelmäßigen Zuschnitts, die mit reichlich Mörtel verbaut wurden. Nach außen hat man die Wangen mit verlorener Verschalung aufgemauert. Ein bergseits in Höhe der Stickung angelegter Drainagegraben führte vom Hang anfallendes Oberflächenwasser ab, das in der verfüllten Baugrube versickern konnte. Im Kanalinneren war auf der Sohle zunächst eine Mörteldichtung mit Schieferkleinschlag in einer Stärke von 2 Zentimetern aufgetragen worden. Darauf folgt eine 8 Zentimeter dicke Schicht aus rötlichem *Opus signinum*. Sie erreicht an den Wangen eine Höhe von 0,72 Meter und weist in den beiden Ecken einen kräftigen Viertelrundstab auf. Die Höhe der wasserbenetzten Sohle lag bei 236,65 Meter über Normalhöhennull (NHN). Der stark versinterte Querschnitt lässt zwar auf der Sohle nur noch eine Durchflussweite von zwölf Zentimetern offen, aber nach hydraulischen Berechnungen ließ selbst dieses verengte Profil noch die oben genannte Tagesleistung zu. Die Transportleistung wäre erst dann reduziert worden, wenn das Wasser mit seiner Oberfläche den Scheitel des Kanalgewölbes erreicht hätte. Da das aber augenscheinlich nicht der Fall war, hätte das System durchaus noch einige Zeit funktionieren können.
