Aufschluss des Römerkanals in Kreuzweingarten

Römische Wasserleitung

Ein Abschnitt der römischen Wasserleitung aus der Eifel für die Stadt Köln ist im Euskirchener Ortsteil Kreuzweingarten aufgedeckt und für die Öffentlichkeit sichtbar gemacht worden.

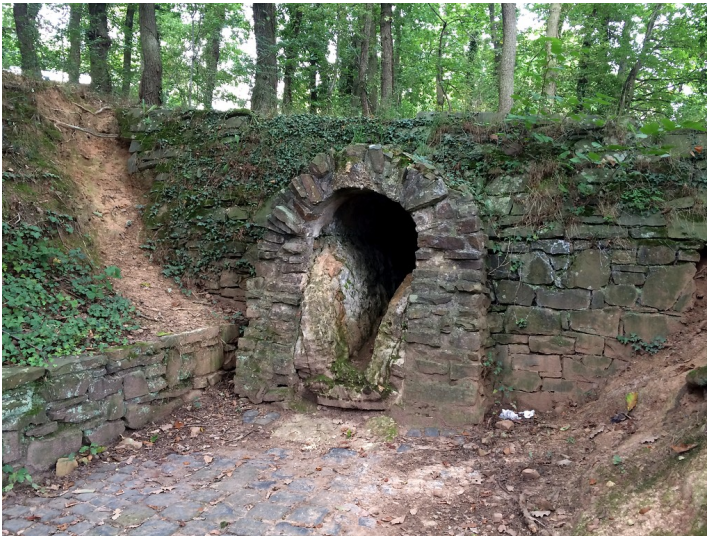
Reste des ehemaligen Römerkanals bei Euskirchen-Kreuzweingarten (2014)
Fotograf/Urheber: Wall, Andreas

Ursprünglich verlief die Eifelwasserleitung zum Schutz vor Frost größtenteils etwa einen Meter unterhalb der Erdoberfläche. Auf einer Stückerung aus losen Steinen ist die Sohle des Kanals in Kreuzweingarten aus Mörtel mit Grauwackenbeischlag gegossen. Darauf sind zwei 0,50 Meter starke Wangen gemauert. Die Innenflächen der Wangen bestehen aus behauenen Natursteinen (Grauwacke) unregelmäßigen Zuschnitts, die mit reichlich Mörtel verbaut wurden. Nach außen hat man die Wangen mit verlorener Verschalung aufgemauert. Ein bergwärts in Höhe der Stückerung angelegter Drainagegraben führte vom Hang anfallendes Oberflächenwasser ab, das in der verfüllten Baugrube versickern konnte. Im Kanallinneren war auf der Sohle zunächst eine Mörteldichtung mit Schieferkleinschlag in einer Stärke von 2 Zentimetern aufgetragen worden. Darauf folgt eine 8 Zentimeter dicke Schicht aus rötlichem *Opus signinum*. Sie erreicht an den Wangen eine Höhe von 0,72 Meter und weist in den beiden Ecken einen kräftigen Viertelrundstab auf. Die Höhe der wasserbenetzten Sohle lag bei 236,65 Meter über Normalhöhennull (NHN). Der stark versinterte Querschnitt lässt zwar auf der Sohle nur noch eine Durchflussweite von zwölf Zentimetern offen, aber nach hydraulischen Berechnungen ließ selbst dieses verengte Profil noch die oben genannte Tagesleistung zu. Die Transportleistung wäre erst dann reduziert worden, wenn das Wasser mit seiner Oberfläche den Scheitel des Kanalgewölbes erreicht hätte. Da das aber augenscheinlich nicht der Fall war, hätte das System durchaus noch einige Zeit funktionieren können.
