Aufschluss des Römerkanals in Kreuzweingarten

Römische Wasserleitung

Ein Abschnitt der römischen Wasserleitung aus der Eifel für die Stadt Köln ist im Euskirchener Ortsteil Kreuzweingarten aufgedeckt und für die Öffentlichkeit sichtbar gemacht worden.

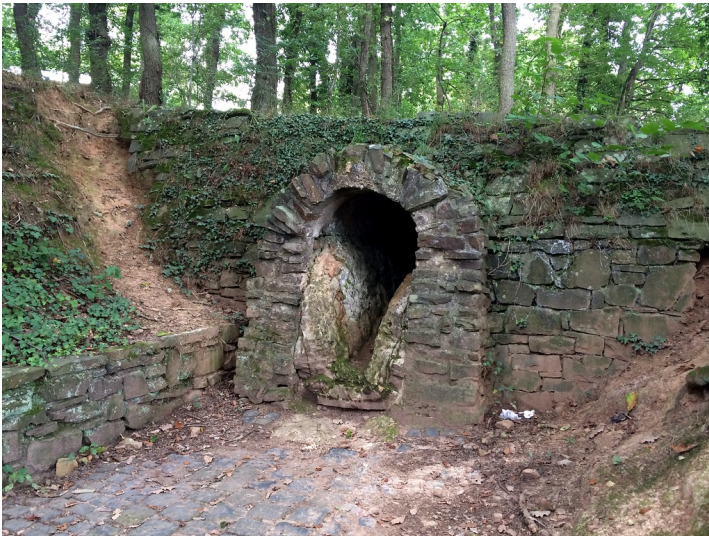
Reste des ehemaligen Römerkanals bei Euskirchen-Kreuzweingarten (2014)
Fotograf/Urheber: Wall, Andreas

Durch die römische Eifelwasserleitung gelangten täglich 20.000 Kubikmeter Trinkwasser in die niedergermanische Provinzhauptstadt Köln. Am Aufschluss in Kreuzweingarten beeindruckt vor allem die Mächtigkeit der Kalksinterablagerungen. Sie lassen eine ununterbrochene Nutzungsdauer des Kanals über mindestens 190 Jahre errechnen. Im Mittelalter waren diese mächtigen Kalksinterschichten äußerst attraktiv für die Gewinnung von „Aquäduktmarmor“ zur Ausgestaltung romanischer Bauten. Hier bei Kreuzweingarten dürfte das Hauptabbaugebiet gewesen sein.

Ursprünglich verlief die Eifelwasserleitung zum Schutz vor Frost größtenteils etwa einen Meter unterhalb der Erdoberfläche. Auf einer Stückerung aus losen Steinen ist die Sohle des Kanals in Kreuzweingarten aus Mörtel mit Grauwackenbeischlag gegossen. Darauf sind zwei 0,50 Meter starke Wangen gemauert. Die Innenflächen der Wangen bestehen aus behauenen Natursteinen (Grauwacke) unregelmäßigen Zuschnitts, die mit reichlich Mörtel verbaut wurden. Nach außen hat man die Wangen mit verlorener Verschalung aufgemauert. Ein bergwärts in Höhe der Stückerung angelegter Drainagegraben führte vom Hang anfallendes Oberflächenwasser ab, das in der verfüllten Baugrube versickern konnte. Im Kanallinneren war auf der Sohle zunächst eine Mörteldichtung mit Schieferkleinschlag in einer Stärke von 2 Zentimetern aufgetragen worden. Darauf folgt eine 8 Zentimeter dicke Schicht aus rötlichem *Opus signinum*. Sie erreicht an den Wangen eine Höhe von 0,72 Meter und weist in den beiden Ecken einen kräftigen Viertelrundstab auf. Die Höhe der wasserbenetzten Sohle lag bei 236,65 Meter über Normalhöhennull (NHN). Der stark versinterte Querschnitt lässt zwar auf der Sohle nur noch eine Durchflussweite von zwölf Zentimetern offen, aber nach hydraulischen Berechnungen ließ selbst dieses verengte Profil noch die oben genannte Tagesleistung zu. Die Transportleistung wäre erst dann reduziert worden, wenn das Wasser mit seiner Oberfläche den Scheitel des Kanalgewölbes erreicht hätte. Da das aber augenscheinlich nicht der Fall war, hätte das System durchaus noch einige Zeit funktionieren können.
