# Aufschluss des Römerkanals in Kreuzweingarten

## Römische Wasserleitung

Ein Abschnitt der römischen Wasserleitung aus der Eifel für die Stadt Köln ist im Euskirchener Ortsteil Kreuzweingarten aufgedeckt und für die Öffentlichkeit sichtbar gemacht worden.

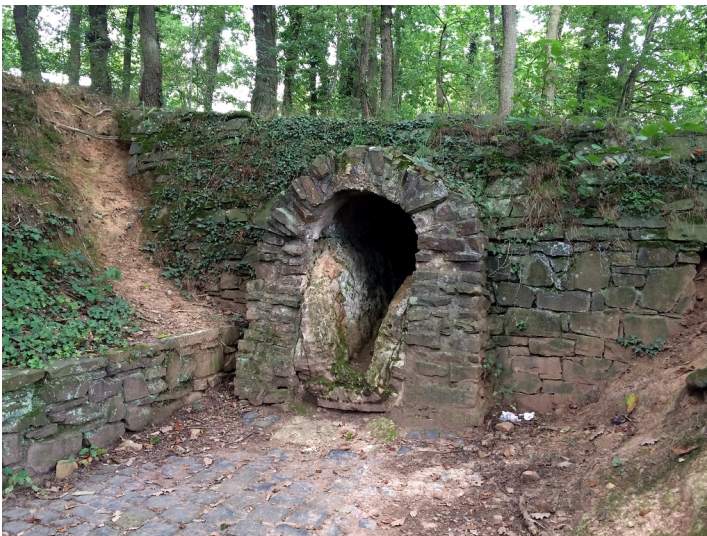
Reste des ehemaligen Römerkanals bei Euskirchen-Kreuzweingarten (2014)  
Fotograf/Urheber: Wall, Andreas

Ursprünglich verlief die Eifelwasserleitung zum Schutz vor Frost größtenteils etwa einen Meter unterhalb der Erdoberfläche. Auf einer Stickung aus losen Steinen ist die Sohle des Kanals in Kreuzweingarten aus Mörtel mit Grauwackenbeischlag gegossen. Darauf sind zwei 0,50 Meter starke Wangen gemauert. Die Innenflächen der Wangen bestehen aus behauenen Natursteinen (Grauwacke) unregelmäßigen Zuschnitts, die mit reichlich Mörtel verbaut wurden. Nach außen hat man die Wangen mit verlorener Verschalung aufgemauert. Ein bergwärts in Höhe der Stickung angelegter Drainagegraben führte vom Hang anfallendes Oberflächenwasser ab, das in der verfüllten Baugrube versickern konnte. Im Kanallinneren war auf der Sohle zunächst eine Mörteldichtung mit Schieferkleinschlag in einer Stärke von 2 Zentimetern aufgetragen worden. Darauf folgt eine 8 Zentimeter dicke Schicht aus rötlichem *Opus signinum*. Sie erreicht an den Wangen eine Höhe von 0,72 Meter und weist in den beiden Ecken einen kräftigen Viertelrundstab auf. Die Höhe der wasserbenetzten Sohle lag bei 236,65 Meter über Normalhöhennull (NHN). Der stark versinterte Querschnitt lässt zwar auf der Sohle nur noch eine Durchflussweite von zwölf Zentimetern offen, aber nach hydraulischen Berechnungen ließ selbst dieses verengte Profil noch die oben genannte Tagesleistung zu. Die Transportleistung wäre erst dann reduziert worden, wenn das Wasser mit seiner Oberfläche den Scheitel des Kanalgewölbes erreicht hätte. Da das aber augenscheinlich nicht der Fall war, hätte das System durchaus noch einige Zeit funktionieren können.
