# Aufschluss des Römerkanals in Kreuzweingarten

## Römische Wasserleitung

Ein Abschnitt der römischen Wasserleitung aus der Eifel für die Stadt Köln ist im Euskirchener Ortsteil Kreuzweingarten aufgedeckt und für die Öffentlichkeit sichtbar gemacht worden.

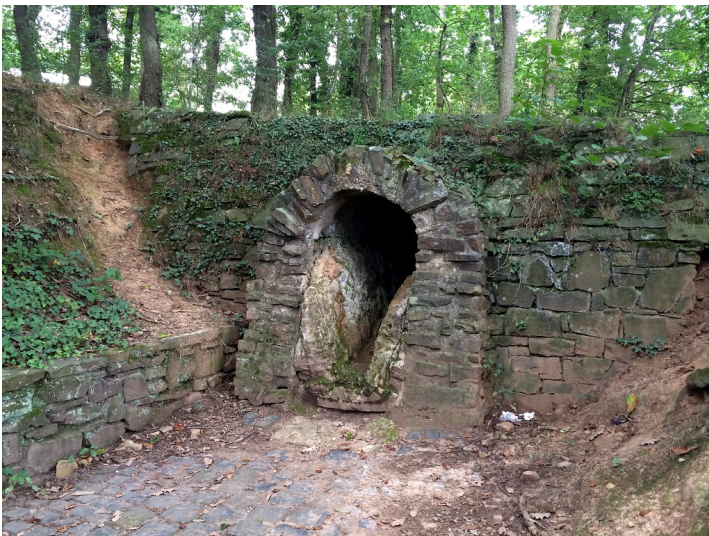
Reste des ehemaligen Römerkanals bei Euskirchen-Kreuzweingarten (2014)  
Fotograf/Urheber: Wall, Andreas

Durch die römische Eifelwasserleitung gelangten täglich 20.000 Kubikmeter Trinkwasser in die niedergermanische Provinzhauptstadt Köln. Am Aufschluss in Kreuzweingarten beeindruckt vor allem die Mächtigkeit der Kalksinterablagerungen. Sie lassen eine ununterbrochene Nutzungsdauer des Kanals über mindestens 190 Jahre errechnen. Im Mittelalter waren diese mächtigen Kalksinterschichten äußerst attraktiv für die Gewinnung von „Aquäduktmarmor“ zur Ausgestaltung romanischer Bauten. Hier bei Kreuzweingarten dürfte das Hauptabbaugebiet gewesen sein.

Ursprünglich verlief die Eifelwasserleitung zum Schutz vor Frost größtenteils etwa einen Meter unterhalb der Erdoberfläche. Auf einer Stückerung aus losen Steinen ist die Sohle des Kanals in Kreuzweingarten aus Mörtel mit Grauwackenbeischlag gegossen. Darauf sind zwei 0,50 Meter starke Wangen gemauert. Die Innenflächen der Wangen bestehen aus behauenen Natursteinen (Grauwacke) unregelmäßigen Zuschnitts, die mit reichlich Mörtel verbaut wurden. Nach außen hat man die Wangen mit verlorener Verschalung aufgemauert. Ein bergwärts in Höhe der Stückerung angelegter Drainagegraben führte vom Hang anfallendes Oberflächenwasser ab, das in der verfüllten Baugrube versickern konnte. Im Kanallinneren war auf der Sohle zunächst eine Mörteldichtung mit Schieferkleinschlag in einer Stärke von 2 Zentimetern aufgetragen worden. Darauf folgt eine 8 Zentimeter dicke Schicht aus rötlichem *Opus signinum*. Sie erreicht an den Wangen eine Höhe von 0,72 Meter und weist in den beiden Ecken einen kräftigen Viertelrundstab auf. Die Höhe der wasserbenetzten Sohle lag bei 236,65 Meter über Normalhöhennull (NHN). Der stark versinterte Querschnitt lässt zwar auf der Sohle nur noch eine Durchflussweite von zwölf Zentimetern offen, aber nach hydraulischen Berechnungen ließ selbst dieses verengte Profil noch die oben genannte Tagesleistung zu. Die Transportleistung wäre erst dann reduziert worden, wenn das Wasser mit seiner Oberfläche den Scheitel des Kanalgewölbes erreicht hätte. Da das aber augenscheinlich nicht der Fall war, hätte das System durchaus noch einige Zeit funktionieren können.
