## Bildstock an der Herler Mühle

Bildstock am Buchheimer Ring (2014)  
Fotograf/Urheber: Hannah Brüggemann

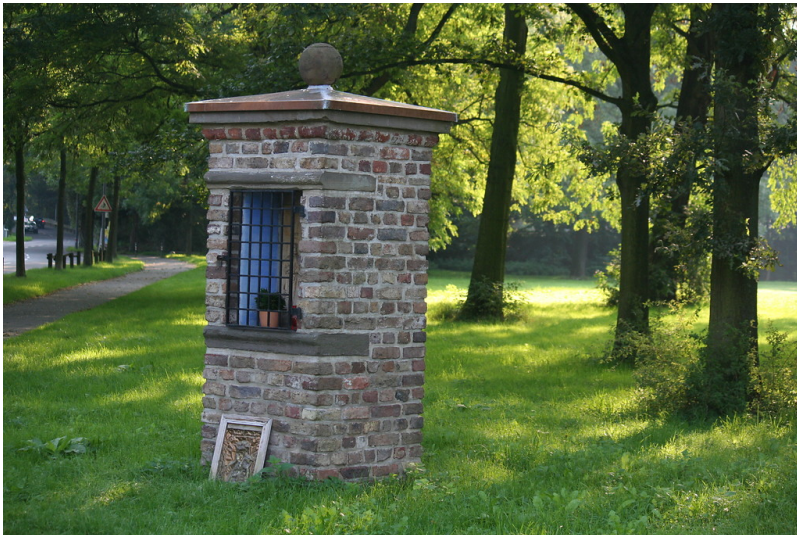
An der nördlichen Grenze der Merheimer Heide steht an der Kreuzung Buchheimer Ring / Schlagbaumweg ein Kleindenkmal aus dem Jahr 1830, seit 1980 steht es unter Denkmalschutz. Es handelt sich um eine sogenannte Fußfallstation. Der gemauerte Bildstock ist um die 2,60 Meter hoch, aus Ziegeln und Sandstein gefertigt und hat eine steinerne Kugel oben auf der Abdeckung. Das aus dem gleichen Stein gemeißelte Kreuz, welches ursprünglich auf der Kugel angebracht war, muss im Laufe der Zeit abgebrochen sein. Die Rückwand der Nische ziert ein Relief, welches die Szene von Simeons Weissagung zu dem Kind Jesus in Jerusalem zeigt (Lukas 2, 33-35).

Dieser Bildstock wurde von der Merheimer „Bruderschaft zu Ehren der schmerzhaften Muttergottes“ gestiftet und bildete die erste von einst sieben Fußfallstationen zwischen Herl und Merheim. Der Fußfallweg begann an der Burgkapelle Johann von Nepomuk und verlief in Richtung Südosten, durch den heutigen Standort des Autobahnkreuzes über die heutige Fußfallstraße, bis zur Kirche Sankt Gereon in Merheim.
