# Wallfahrtskirche auf dem Kreuzberg in Bonn

## Kreuzbergkirche

Fachsicht(en): Denkmalpflege

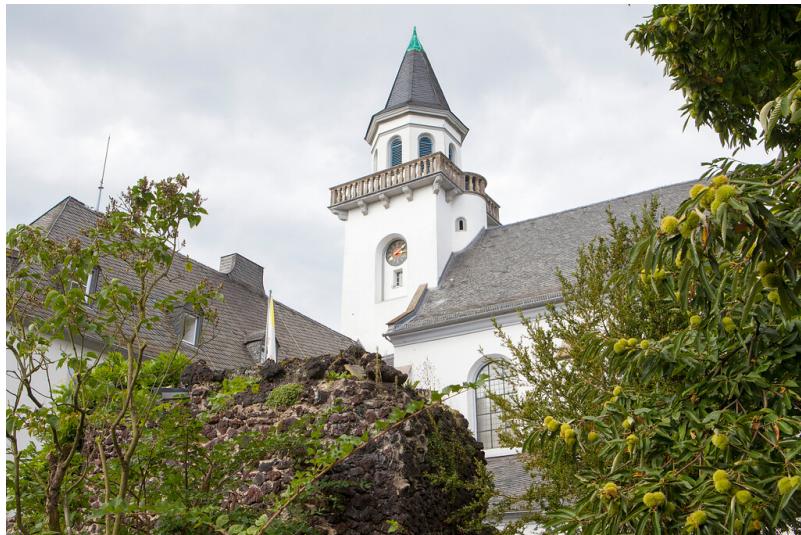
Außenansicht der Wallfahrtskirche auf dem Kreuzberg (2015)  
Fotograf/Urheber: Sharon Nathan

Die Kirche ist ein kreuzgewölbter, hell verputzter Saal, dessen Seitenkapellen den Eindruck von Seitenschiffen vermitteln. Das Querschiff tritt kaum hervor, der Chor ist dreiseitig geschlossen. Die weiß verputzte Kirchenfassade ist lediglich durch Strebepfeiler gegliedert, Rundbogenfenster sind schmucklos in die Fassade eingelassen. Über dem Saal liegt ein Satteldach, den niedrigeren

Seitenkapellen liegen Pultdächer auf. Der vorgelagerte Westturm wird von einer Balustrade abgeschlossen und in ein durchfenstertes Achteck überführt, welches ein spitzes Zeltdach trägt. Im Osten schließt sich an den Chor der Kirche der lange, zweigeschossige Stiegenbau an, der ein geschweiftes Dach mit Laterne trägt. Die dreiachsige Pilasterfassade und ihr Portal präsentieren als Bauzier die Leidenswerkzeuge Christi. Die mittlere Achse wird durch einen von Säulen gestützten Altan hervorgehoben, auf dem sich die Skulpturen einer Ecce-Homo-Gruppe befinden. Eine Scheinuhr zeigt die Stunde der Vorführung Christi an. Im Inneren gelangt man über die 28 Stufen der dreiarmigen Treppe zu einer dreischiffigen kreuzgewölbten Kapelle mit einer Kreuzigungsgruppe, an die sich das Fürstenoratorium anschließt. Dessen Deckenfresko zeigt die Auferstehung Christi.
