Bruchsteinmauer am Alten Kirchhof Sand

Schlagwörter: [Kalkstein](#), [Trockenmauerwerk](#), [Friedhofsmauer](#)

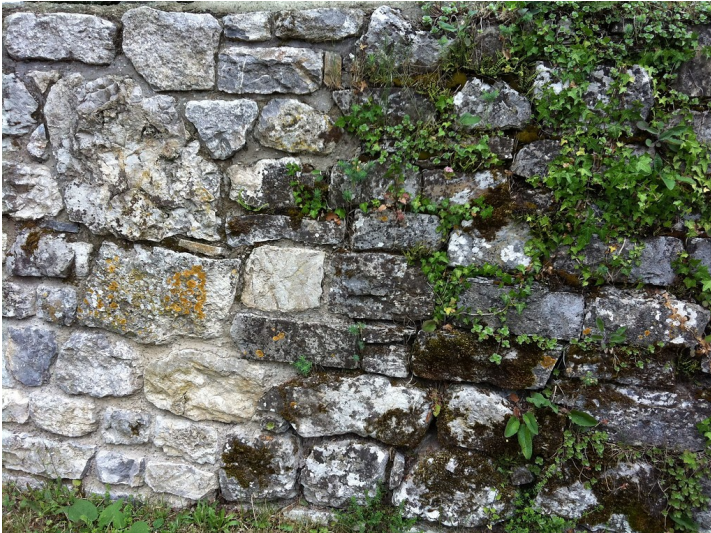
Bruchsteinmauer am Kirchhof Sand. Links vermörteltes, rechts offenfugiger Bereich.
Fotograf/Urheber: Hentrich, Anne

Ein Teil der der Straße zugewandten Mauer wurde neu aufgeschichtet und die Fugen wurden neu mit Mörtel zementiert. Dementsprechend erscheint dieser Abschnitt deutlich heller und homogener als der übrige Teil. Ursprünglich war jedoch die für die alte bergische Mauerbauweise typische Trockenmauer nicht intensiv gemörtelt, so dass die jetzige Erscheinungsweise vom ursprünglichen Mauertypus stark abweicht.

Der unrestaurierte Teil der Trockenmauer ist in seiner ursprünglichen Verfassung verblieben und stark angewittert. Die Fugen sind größtenteils ausgeräumt und weisen einen Bewuchs mit einer hohen Zahl unterschiedlicher Pflanzen auf, unter denen Steinbrechgewächse und Farne anteilig überwiegen.

Gerade weil der unrestaurierte Teil der Mauer die ursprüngliche Bauweise erkennen lässt, bietet sie zugleich einen reichen Lebensraum für mehr als 40 Pflanzen- und für ein Vielfaches von Tierarten. In dieser teils süd-exponierten Lage sind unter den Tierarten auch Rote-Liste-Arten zu vermuten. Auch wegen der Größe des Mauerrings wäre es wünschenswert, diese Trockenmauer als ein wichtiges Biotop unter Schutz zu stellen.
