Bruchsteinmauer am Alten Kirchhof Sand

Schlagwörter: **Kalkstein, Trockenmauerwerk, Friedhofsmauer**

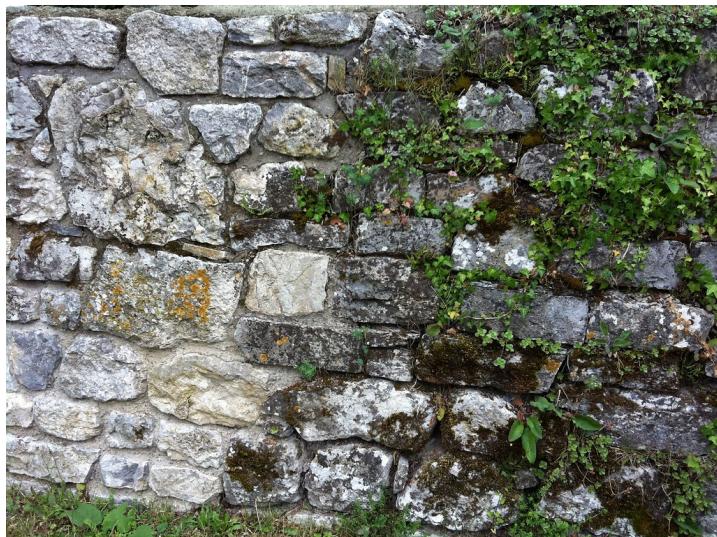
Bruchsteinmauer am Kirchhof Sand. Links vermörtelter, rechts offenfigiger Bereich.

Ein Teil der Straße zugewandten Mauer wurde neu aufgeschichtet und die Fugen wurden neu mit Mörtel zementiert.

Dementsprechend erscheint dieser Abschnitt deutlich heller und homogener als der übrige Teil. Ursprünglich war jedoch die für die alte bergische Mauerbauweise typische Trockenmauer nicht intensiv gemörtelt, so dass die jetzige Erscheinungsweise vom ursprünglichen Mauertypus stark abweicht.

Der unrestaurierte Teil der Trockenmauer ist in seiner ursprünglichen Verfassung verblieben und stark angewittert. Die Fugen sind größtenteils ausgeräumt und weisen einen Bewuchs mit einer hohen Zahl unterschiedlicher Pflanzen auf, unter denen Steinbrechgewächse und Farne anteilig überwiegen.

Gerade weil der unrestaurierte Teil der Mauer die ursprüngliche Bauweise erkennen lässt, bietet sie zugleich einen reichen Lebensraum für mehr als 40 Pflanzen- und für ein Vielfaches von Tierarten. In dieser teils süd-exponierten Lage sind unter den Tierarten auch Rote-Liste-Arten zu vermuten. Auch wegen der Größe des Mauerrings wäre es wünschenswert, diese Trockenmauer als ein wichtiges Biotop unter Schutz zu stellen.
