## Bruchsteinmauer am Alten Kirchhof Sand

Gemeinde(n): [Bergisch Gladbach](#)

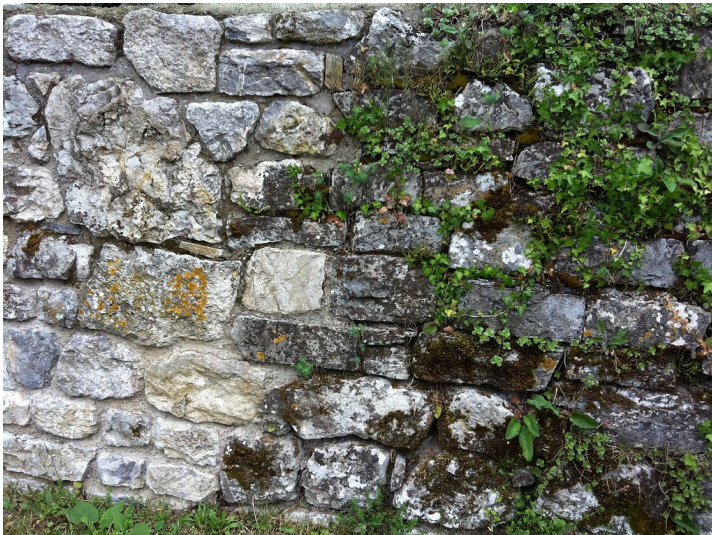
Bruchsteinmauer am Kirchhof Sand. Links vermörtelter, rechts offenfugiger Bereich.  
Fotograf/Urheber: Hentrich, Anne

Ein Teil der der Straße zugewandten Mauer wurde neu aufgeschichtet und die Fugen wurden neu mit Mörtel zementiert.

Dementsprechend erscheint dieser Abschnitt deutlich heller und homogener als der übrige Teil. Ursprünglich war jedoch die für die alte bergische Mauerbauweise typische Trockenmauer nicht intensiv gemörtelt, so dass die jetzige Erscheinungsweise vom ursprünglichen Mauertypus stark abweicht.

Der unrestaurierte Teil der Trockenmauer ist in seiner ursprünglichen Verfassung verblieben und stark angewittert. Die Fugen sind größtenteils ausgeräumt und weisen einen Bewuchs mit einer hohen Zahl unterschiedlicher Pflanzen auf, unter denen Steinbrechgewächse und Farne anteilig überwiegen.

Gerade weil der unrestaurierte Teil der Mauer die ursprüngliche Bauweise erkennen lässt, bietet sie zugleich einen reichen Lebensraum für mehr als 40 Pflanzen- und für ein Vielfaches von Tierarten. In dieser teils süd-exponierten Lage sind unter den Tierarten auch Rote-Liste-Arten zu vermuten. Auch wegen der Größe des Mauerrings wäre es wünschenswert, diese Trockenmauer als ein wichtiges Biotop unter Schutz zu stellen.
