Bruchsteinmauer am Alten Kirchhof Sand

Fachsicht(en): Kulturlandschaftspflege, Denkmalpflege, Landeskunde

Gemeinde(n): Bergisch Gladbach

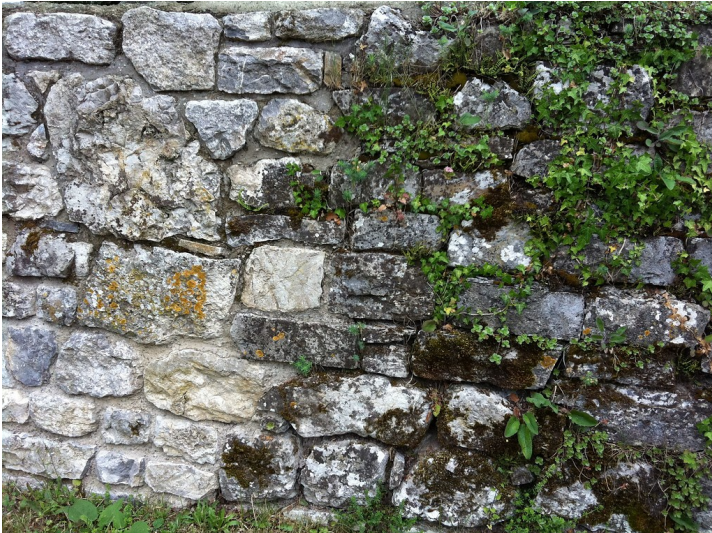
Bruchsteinmauer am Kirchhof Sand. Links vermörteltes, rechts offenfugiger Bereich.
Fotograf/Urheber: Hentrich, Anne

Ein Teil der der Straße zugewandten Mauer wurde neu aufgeschichtet und die Fugen wurden neu mit Mörtel zementiert. Dementsprechend erscheint dieser Abschnitt deutlich heller und homogener als der übrige Teil. Ursprünglich war jedoch die für die alte bergische Mauerbauweise typische Trockenmauer nicht intensiv gemörtelt, so dass die jetzige Erscheinungsweise vom ursprünglichen Mauertypus stark abweicht.

Der unrestaurierte Teil der Trockenmauer ist in seiner ursprünglichen Verfassung verblieben und stark angewittert. Die Fugen sind größtenteils ausgeräumt und weisen einen Bewuchs mit einer hohen Zahl unterschiedlicher Pflanzen auf, unter denen Steinbrechgewächse und Farne anteilig überwiegen.

Gerade weil der unrestaurierte Teil der Mauer die ursprüngliche Bauweise erkennen lässt, bietet sie zugleich einen reichen Lebensraum für mehr als 40 Pflanzen- und für ein Vielfaches von Tierarten. In dieser teils süd-exponierten Lage sind unter den Tierarten auch Rote-Liste-Arten zu vermuten. Auch wegen der Größe des Mauerrings wäre es wünschenswert, diese Trockenmauer als ein wichtiges Biotop unter Schutz zu stellen.
