Bruchsteinmauer am Alten Kirchhof Sand

Schlagwörter: **Kalkstein, Trockenmauerwerk, Friedhofsmauer**

Gemeinde(n): Bergisch Gladbach

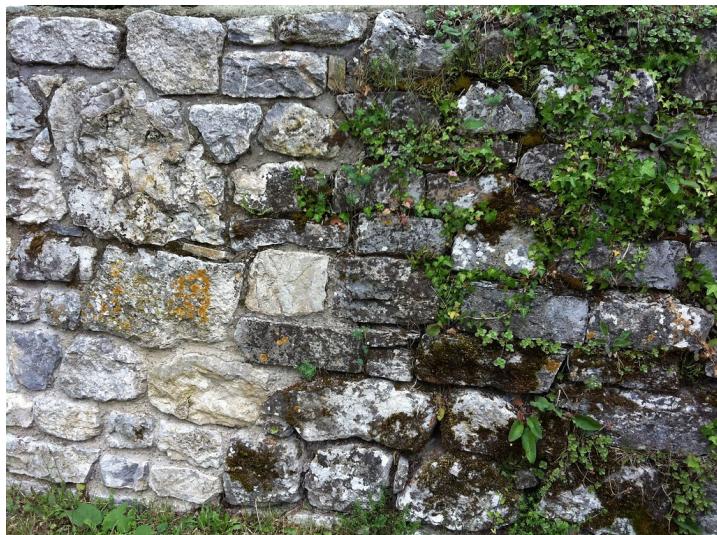
Bruchsteinmauer am Kirchhof Sand. Links vermörtelter, rechts offenfugiger Bereich.
Fotograf/Urheber: Hentrich, Anne

Ein Teil der der Straße zugewandten Mauer wurde neu aufgeschichtet und die Fugen wurden neu mit Mörtel zementiert. Dementsprechend erscheint dieser Abschnitt deutlich heller und homogener als der übrige Teil. Ursprünglich war jedoch die für die alte bergische Mauerbauweise typische Trockenmauer nicht intensiv gemörtelt, so dass die jetzige Erscheinungsweise vom ursprünglichen Mauertypus stark abweicht.

Der unrestaurierte Teil der Trockenmauer ist in seiner ursprünglichen Verfassung verblieben und stark angewittert. Die Fugen sind größtenteils ausgeräumt und weisen einen Bewuchs mit einer hohen Zahl unterschiedlicher Pflanzen auf, unter denen Steinbrechgewächse und Farne anteilig überwiegen.

Gerade weil der unrestaurierte Teil der Mauer die ursprüngliche Bauweise erkennen lässt, bietet sie zugleich einen reichen Lebensraum für mehr als 40 Pflanzen- und für ein Vielfaches von Tierarten. In dieser teils süd-exponierten Lage sind unter den Tierarten auch Rote-Liste-Arten zu vermuten. Auch wegen der Größe des Mauerrings wäre es wünschenswert, diese Trockenmauer als ein wichtiges Biotop unter Schutz zu stellen.
