Kirchenruine Landstein bei Weilrod-Altweilnau

Fachsicht(en): Kulturlandschaftspflege, Archäologie, Denkmalpflege, Architekturgeschichte

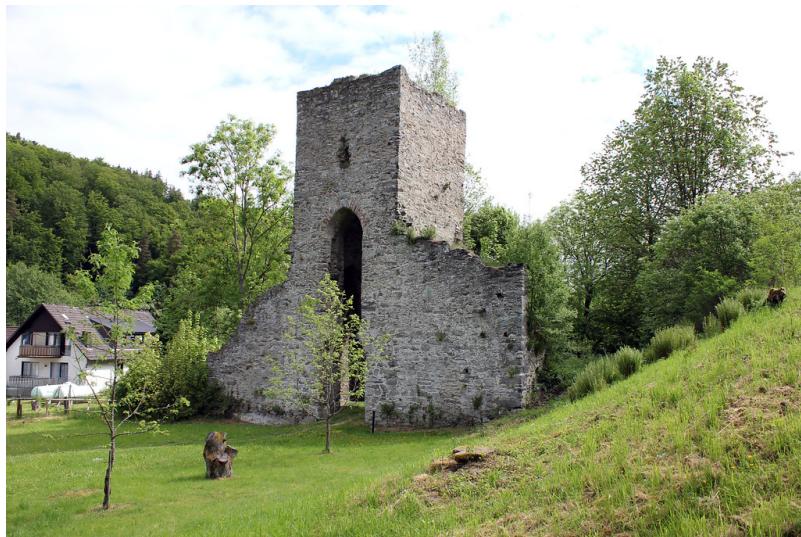
Seitenansicht der Kirchenruine Landstein bei Weilrod-Altweilnau (2015)

Das dreischiffige Gotteshaus, eine gotische Hallenkirche, deren Reste heute frei zugänglich in einer parkartigen Umgebung stehen, ist ein Neubau des 15. Jahrhunderts. Sichtbar erhalten ist der aus Taunusschiefer errichtete Torso des Westbaus, genauer gesagt der im Grundriss quadratische, etwa acht Meter breite Turmfuß sowie die Untergeschosse der beiden Nebenräume. Auf der Westseite des Turms sind der originale Kircheneingang sowie ein direkt darüber liegendes, hochschmales Fenster erhalten. Quellen des 19. Jahrhunderts nennen überdies weitere, heute nicht mehr sichtbare architektonische Details und weisen auch auf mögliche spätere Vermauerungen hin. Die Kirche hatte ursprünglich eine Länge von etwa 46 Metern. Die Anlage liegt heute in einer parkartigen Umgebung.
