Kirchenruine Landstein bei Weilrod-Altweilnau

Die Wüstung Landstein

Die Kirchenruine heute

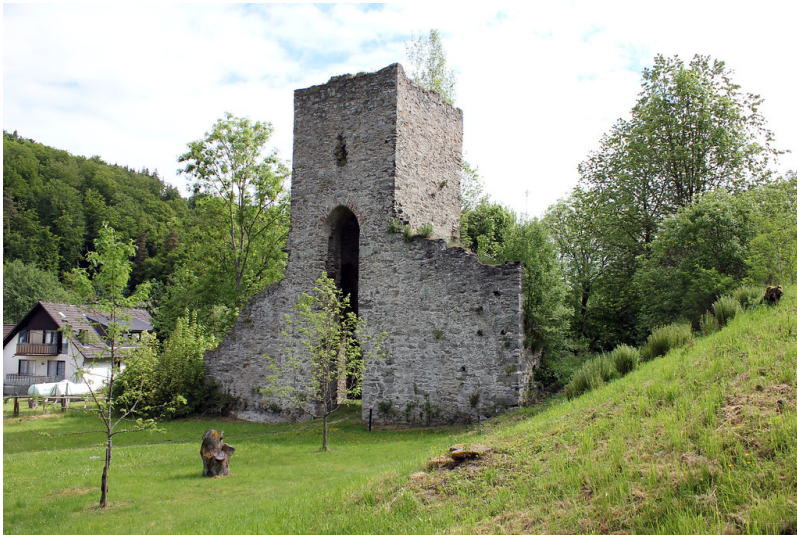
Seitenansicht der Kirchenruine Landstein bei Weilrod-Altweilnau (2015)
Fotograf/Urheber: Bernd Steinbring

Das dreischiffige Gotteshaus, eine gotische Hallenkirche, deren Reste heute frei zugänglich in einer parkartigen Umgebung stehen, ist ein Neubau des 15. Jahrhunderts. Sichtbar erhalten ist der aus Taunusschiefer errichtete Torso des Westbaus, genauer gesagt der im Grundriss quadratische, etwa acht Meter breite Turmfuß sowie die Untergeschosse der beiden Nebenräume. Auf der Westseite des Turms sind der originale Kircheneingang sowie ein direkt darüber liegendes, hochschmales Fenster erhalten. Quellen des 19. Jahrhunderts nennen überdies weitere, heute nicht mehr sichtbare architektonische Details und weisen auch auf mögliche spätere Vermauerungen hin. Die Kirche hatte ursprünglich eine Länge von etwa 46 Metern. Die Anlage liegt heute in einer parkartigen Umgebung.
