Empfangsgebäude Bahnhof Horrem 1841 bis 2012

Gemeinde(n): Kerpen (Nordrhein-Westfalen)

Das Empfangsgebäude von 1841

Das Empfangsgebäude von 1950

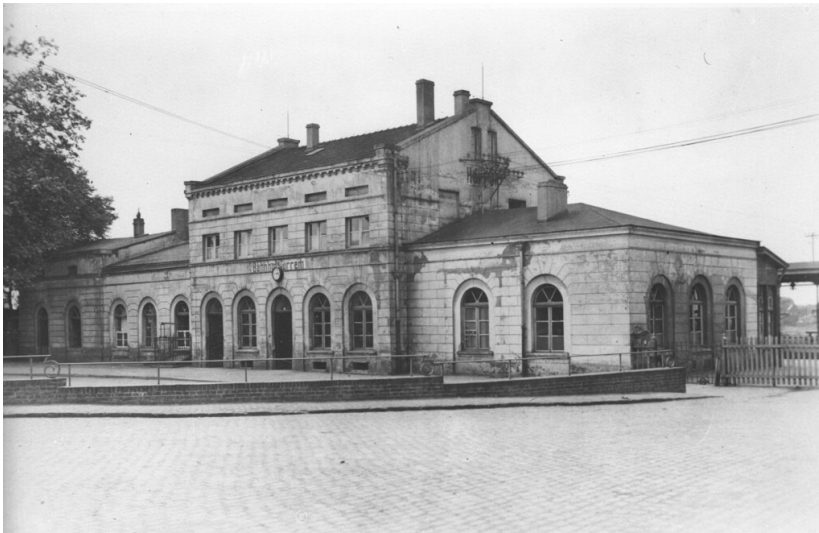
Bahnhof Horrem, Empfangsgebäude (um 1910).
Fotograf/Urheber: Unbekannt

Das Gebäude in Horrem errichtete man in massiver Steinbauweise mit abgesetzten Gewänden für Fenster und Türen. Da es freistehend geplant und damit den Witterungsverhältnissen ausgesetzt war, kam ein Fachwerkbau nicht in Frage. Der mehrgliedrige Bau bestand aus einem zweistöckigen Mittelbau mit fünf Achsen auf der Straßenseite unter einem Giebedach. Auf beiden Schmalseiten waren weitere einstöckige Funktionsbauten angeschlossen. Der Zugang von der Straße erfolgte durch eine hohe Tür in der Mittelachse, die ansonsten nicht weiter abgesetzt war. Im Erdgeschoss gab es hohe rundbogige Sprossenfenster, im Obergeschoss kleine rechteckige Sprossenfenster mit Oberlichtern. Im Mittelbau befanden sich die Warteräume, die Fahrkartenausgabe. Im Obergeschoss hatte man Beamtenwohnungen eingerichtet.

Die Fenstergliederung setzte sich in den Seitenbauten fort. Die Abstände waren der Aufteilung in den Räumen angepasst. Nach Osten war ein breiter zweiachsiger Bau mit abgewalmten Dach mit dem Bahnhofsrestaurant angefügt. Nach Westen folgte einem dreiachsigen Zwischenbau ein weiterer Baukörper, der einstöckig war und ebenfalls ein abgewalmtes Dach besaß. Hier fanden sich Funktionsräume der Bahn, wie Gepäck- und Güterabfertigung. Dieser Gebäudeteil wurde offenbar nachträglich angefügt (wohl in den 1890er Jahren).
