Panzerwaschanlage am Camp Major Legrand Panzerwaschplatz an der früheren Kaserne Altenrath

Panzerwaschanlage am Camp Major Legrand

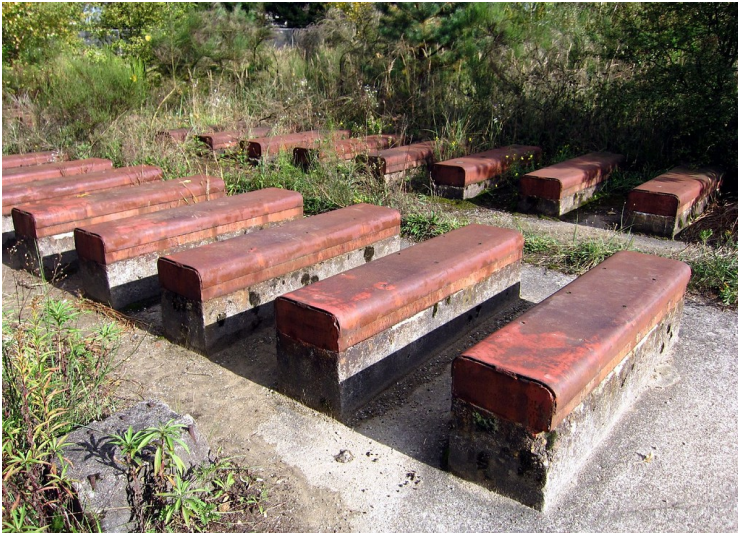
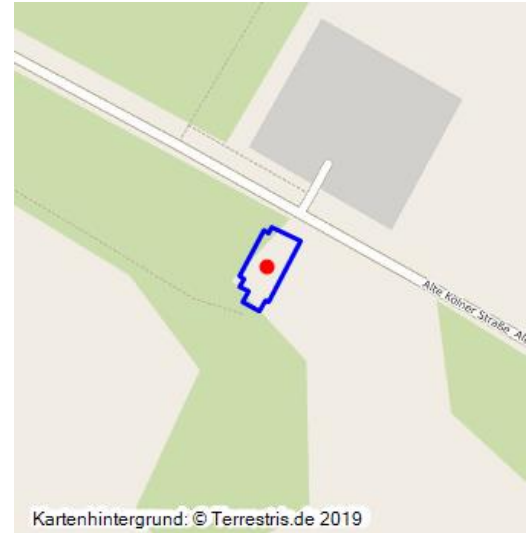
Die Fahrspur ("Rüttelspur") der ehemaligen Panzerwaschanlage am früheren "Camp Major Legrand" bei Troisdorf-Altenrath (2011).
Fotograf/Urheber: Knöchel, Franz-Josef

An der Kölner Straße, unmittelbar gegenüber einer Einfahrt in das ehemalige [Camp Altenrath / Camp Major Legrand](#) liegt eine ehemalige Panzerwaschanlage. An der von der Straße her frei zugänglichen Anlage lässt sich noch gut nachvollziehen, wie die bei den Manövern verschmutzten Panzer vor der Einfahrt in die Kaserne grob gereinigt wurden, indem sie über eine Art Rüttelrost aus Betonblöcken mit Stahlbeschlägen gefahren wurden.

„In zwei Schächten liegen heute noch Wasseranschlüsse, außerdem sind neben den versetzt angeordneten Betonblöcken noch ein Wasserbecken und einige verwaiste Sockel mit Schraubenresten zu sehen. Das Becken hat sich inzwischen in ein Biotop verwandelt, in dem im Sommer Frösche, Ringelnattern und Libellen zu beobachten sind.“ (www.pigasus.de)
