Vingster Hof

Schlagwörter: Hof (Landwirtschaft), Vierkanthof

Gemeinde(n): Köln

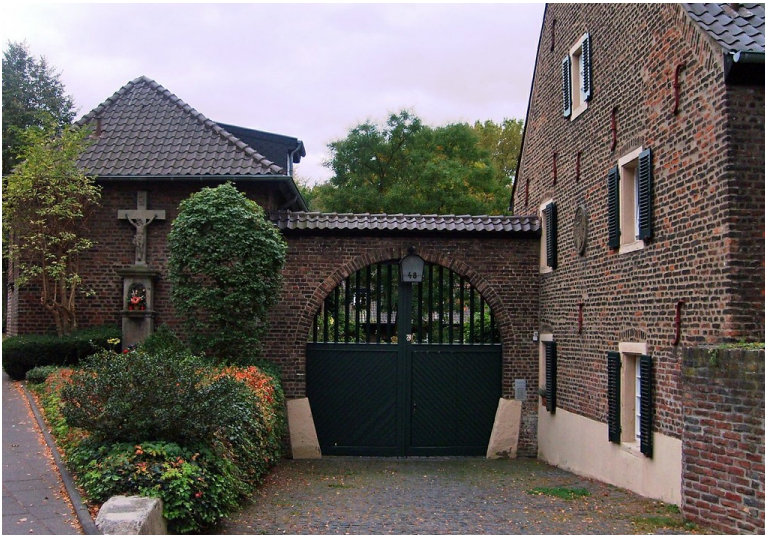
Vingster Hof in Köln-Vingst (2011)
Fotograf/Urheber: Klaus-Dieter Kleefeld

Die bereits 1920 zurückversetzte Toreinfahrt mit Wohnhaus und Wegekreuz von 1807 (an einem versetzten Standort) ermöglicht den Zugang zu einem großen Innenhof, der rechteckig von Bauten umgeben ist. Die Ziegelbauten der Hofanlage wurden zwischen 1979 bis September 1980 saniert und zu Wohnungen umgebaut. Die Zielsetzung dieser Maßnahme war die weitestmögliche Bewahrung des äußeren Erscheinungsbildes.
