## Wohnhaus, Kaiser-Friedrich-Straße 11/13

### Kurzbeschreibung des LVR-Amts für Denkmalpflege im Rheinland

### Doppelvilla/zwei Halbvillen

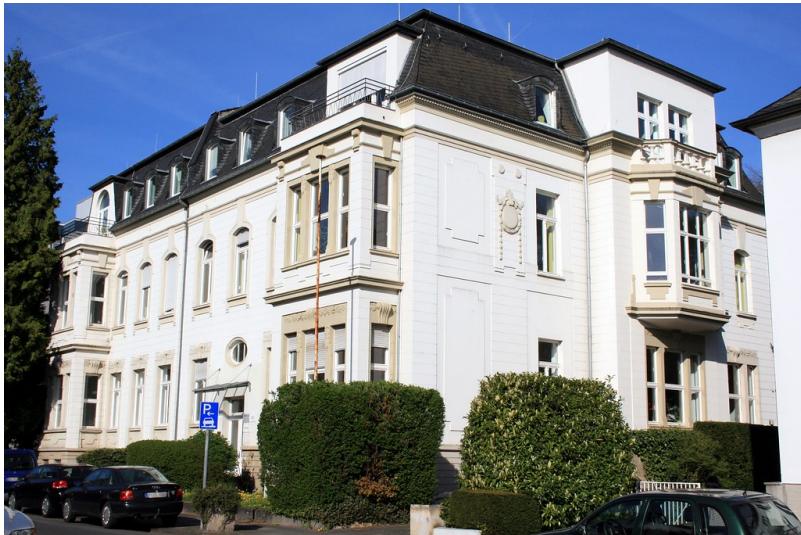
Wohnhaus Kaiser-Friedrich-Straße 11/13 in Bonn (2015).

Zweigeschossiges Doppelhaus in jeweils vier Achsen, zwei in der inneren Konzeption ungleiche Hälften, kein gespiegelter Entwurf; Eingangsachse des rechten Teils seitlich, in der linken Hälfte in der Straßenfront außermittig; Bänderputzfassade, hochrechteckige Fenster, mit Stichbogen im ersten Obergeschoss, angedeutetes Ochsenauge über dem Eingang als Rest der ehemals prunkvollen Eingangsrahmung; zweigeschossige rechteckige Erker über beide Geschosse in den Außenachsen, Seitenfassade mit mittigem risalitartigen Vorsprung mit polygonalem Erker im ersten Obergeschoss; schiefergedecktes Mansarddach, kriegsgeschädigt, stark vereinfachte Gestaltung der Zwerchhäuser über den Erkerachsen; Rückfassade asymmetrisch durch verspringende Bauflucht und Erker mit darüberliegenden Balkonen gegliedert; Vorgarten in Resten erhalten; Parkplatz im rückwärtigen Bereich. Fenster zum Teil, Tür von Nr. 13 verändert.
