Katholische Pfarrkirche Sankt Nikolaus in Dünnwald

Schlagwörter: [Pfarrkirche](#), [Klosterkirche](#)

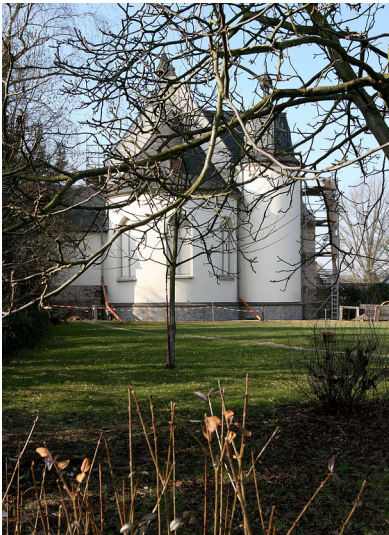
Köln-Dünnwald, Kath. Pfarrkirche St. Nikolaus
Fotograf/Urheber: Silvia Margrit Wolf

Sankt Nikolaus ist eine dreischiffige Pfeilerbasilika mit einer ursprünglich geplanten Doppelturmfassade, von welcher nur der nördliche Turm die vorgesehene Höhe von fünf Geschossen erreichte, einem flach gedeckten Mittelschiff und einer eingezogenen, von einem Triumphbogen abgegrenzten Apsis [vgl. hierzu den Nachtrag]. Die Fensterfolge des Mittelschiffs ist unheitlich: Während die östlichen Partien noch die ursprünglichen romanischen Rundbogenfenster aufweisen, sind die westlichen Abschnitte mit den Maßwerkfenstern des 17. Jahrhunderts versehen worden. Infolge des historisch bereinigenden Rückbaus nach dem Ende des Zweiten Weltkriegs wirkt das Innere verhältnismäßig schlicht.
