## Hofanlage, Spickstraße 75

### Anfang 20. Jahrhundert

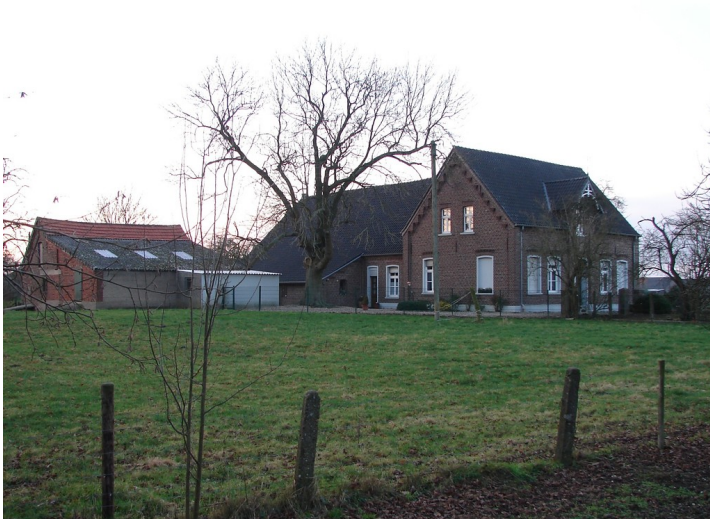
Hofanlage Spickstr.75 im Denkmalsbereich Hanselaer  
Fotograf/Urheber: Marcin Radziszewski, Stadt Kalkar

Hauptgebäude der Hofanlage ist ein typisches niederrheinisches T-Haus mit 1-geschossigem, im rechten Teil unterkellertem Vorderhaus mit 5:2 Achsen, unter einem mit Doppelmuldenpfannen aus Beton gedecktem Satteldach. Eingangsfassade mit risalitartig ausgebildeter Mittelachse mit Querverdachung und Freigespärre; darin über 3-facher Stufenlage originaler Eingang mit 2-flügeliger originaler Eingangstür sowie ungeteiltem Oberlicht. Tür und Fensteröffnungen original hochrechteckig mit leichtem Stichbogen sowie Zementrahmung, die Fenster mit vorspringenden Sohlbänken und Fenster und Türen mit gemauerten Stürzen, von vorspringendem Klinkerband über Konsolen gerahmt. Die Giebel mit 2 kleineren, ebenfalls segmentbogigen Fensteröffnungen im Giebeldreieck; die Ortgänge gestuft mit 3-lagigen Klinkerkonsolen; originale Ortgangpfannen, Zieranker in der Giebelspitze. Auf der Rückseite im rechten Winkel bei annähernd gleicher Firsthöhe anschließend Mittelhaus und Stalltrakt aus Backstein; 2-achsiges Mittelhaus gedeckt mit Doppelmuldenpfannen aus Beton; Fenster- und Türöffnungen in der Formensprache wie am Vordergebäude. Der Stallteil, vom Stallgiebel aus gesehen, mit abgeschlepptem Anbau auf der rechten Seite in üblicher Gestaltung mit rechtwinkligem Tor im rechten Teil, Mittelkamin als Pfeilervorlage und gestuftem Ortgang.

Im südwestlichen Hofbereich Backsteinscheune unter Steildach, Giebelseiten erneuert, Traufseiten mit Pfeilergliederung, die ebenso zur Hofanlage gehört und diese abrundet wie das im rechten Winkel an den Stallteil des T-Hauses angebaute Backsteinschweinehaus, das separate, zur Straße hin zementverputzte Wirtschaftsgebäude im südlichen Teil des Hofes und die Backsteinremise im südwestlichen Teil des Hofes, alle unter Satteldächern.
