Hofanlage, Spickstraße 75

Anfang 20. Jahrhundert

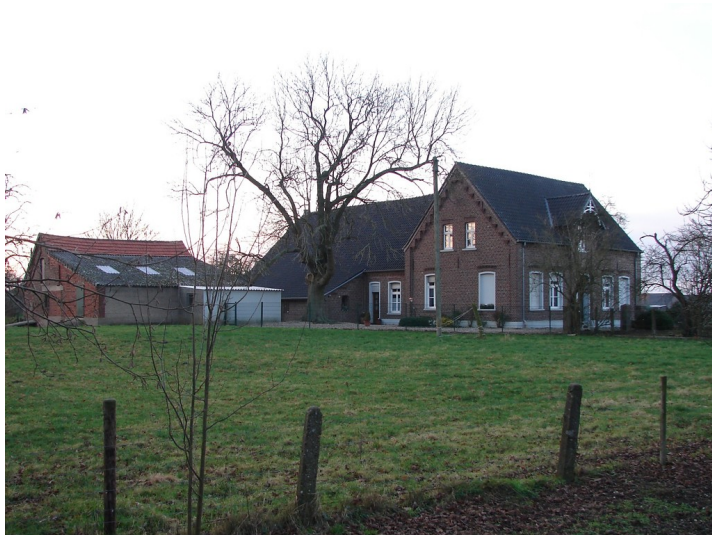
Hofanlage Spickstr.75 im Denkmalsbereich Hanselaer
Fotograf/Urheber: Marcin Radziszewski, Stadt Kalkar

Hauptgebäude der Hofanlage ist ein typisches niederrheinisches T-Haus mit 1-geschossigem, im rechten Teil unterkellertem Vorderhaus mit 5:2 Achsen, unter einem mit Doppelmuldenpfannen aus Beton gedecktem Satteldach. Eingangsfassade mit risalitartig ausgebildeter Mittelachse mit Querverdachung und Freigespärre; darin über 3-facher Stufenlage originaler Eingang mit 2-flügeliger originaler Eingangstür sowie ungeteiltem Oberlicht. Tür und Fensteröffnungen original hochrechteckig mit leichtem Stichbogen sowie Zementrahmung, die Fenster mit vorspringenden Sohlbänken und Fenster und Türen mit gemauerten Stürzen, von vorspringendem Klinkerband über Konsolen gerahmt. Die Giebel mit 2 kleineren, ebenfalls segmentbogigen Fensteröffnungen im Giebeldreieck; die Ortgänge gestuft mit 3-lagigen Klinkerkonsolen; originale Ortgangpfannen, Zieranker in der Giebelspitze. Auf der Rückseite im rechten Winkel bei annähernd gleicher Firsthöhe anschließend Mittelhaus und Stalltrakt aus Backstein; 2-achsiges Mittelhaus gedeckt mit Doppelmuldenpfannen aus Beton; Fenster- und Türöffnungen in der Formensprache wie am Vordergebäude. Der Stallteil, vom Stallgiebel aus gesehen, mit abgeschlepptem Anbau auf der rechten Seite in üblicher Gestaltung mit rechtwinkligem Tor im rechten Teil, Mittelkamin als Pfeilervorlage und gestuftem Ortgang.

Im südwestlichen Hofbereich Backsteinscheune unter Steildach, Giebelseiten erneuert, Traufseiten mit Pfeilergliederung, die ebenso zur Hofanlage gehört und diese abrundet wie das im rechten Winkel an den Stallteil des T-Hauses angebaute Backsteinschweinehaus, das separate, zur Straße hin zementverputzte Wirtschaftsgebäude im südlichen Teil des Hofes und die Backsteinremise im südwestlichen Teil des Hofes, alle unter Satteldächern.
