# Katholische Pfarrkirche Sankt Theodor in Vingst

Die Pfarrkirche Sankt Theodor ist in ihrer Architektur und Wirkung in der Burgstraße sehr markant. Am 16. März 2002 erfolgte die feierliche Weihe des von dem Architekten Paul Böhm entworfenen Kirchenbaus.

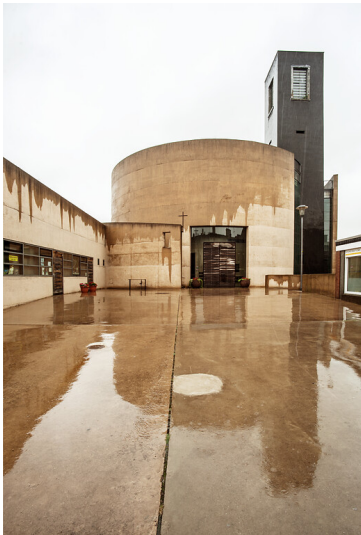
Katholische Pfarrkirche Sankt Theodor in Köln-Vingst (2014)  
Fotograf/Urheber: Jürgen Gregori

Sankt Theodor besteht aus massivem, unverputztem Beton, der außen ocker gefärbt und mit Sandstrahl bearbeitet eine

entsprechende Oberflächenstruktur und Wirkung aufweist. Die Form ist klar gestaltet mit einem Rundbau, der den dunkleren Glockenturm von 1955 umschließt. Neben dem Hauptportal führt ein breiter Aufgang mit Stufen und Podesten um die Kirche herum auf ein begehbare Dach. Rechts neben dem Portal greift eine niedrige Mauer diesen Rundbau auf und lenkt einen Weg zum Jugendheim und Pfarrsaal. Der Kirchvorplatz ist mit hellem Beton belegt und wird von einem Neubau und dem alten Pfarrhaus begrenzt.
