Landwehr Vilger Schlag bei Rodder

Fachsicht(en): Archäologie

Gemeinde(n): Eitorf

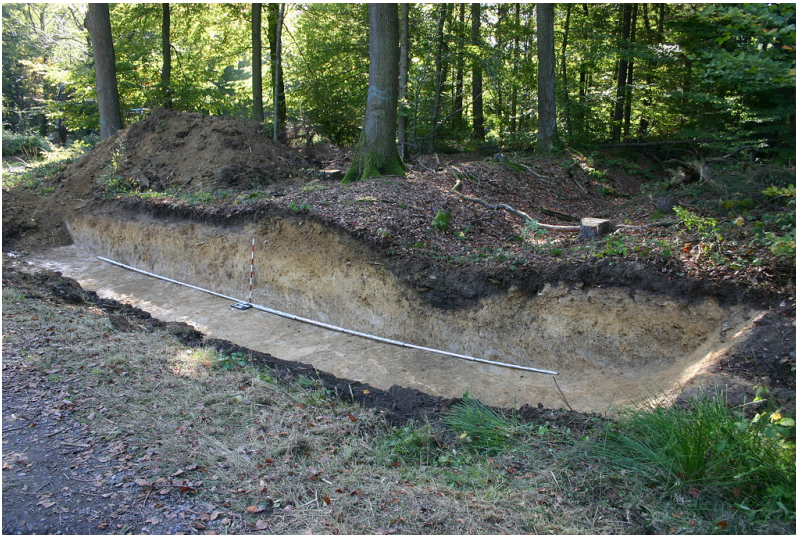
Profilschnitt durch die Landwehr Vilger Schlag bei Rodder in Eitorf (2012)
Fotograf/Urheber: Rudi Dortangs

Ein im Herbst 2012 angelegter Profilschnitt bestätigte die noch gute Erhaltung der ehemaligen Territorialgrenze, die sich auf einer lokalen Wasserscheide befindet. Südlich des Walls konnte ein historischer Pflughorizont festgestellt werden. Hier wurde im Vorfeld der Grenze das Gelände zur besseren Sicht von höherem Bewuchs freigehalten. In diesem Landwehrabschnitt, der auf einem Geländeplateau liegt, ist eine sogenannte Straßensperre mit Schlagbaum anzunehmen. An dieser Stelle wurden der Durchgangsverkehr kontrolliert und Wegezölle erhoben. Sie sind ähnlich heutiger Mautstationen. Die Zölle dienten zum Teil zur
