Landwehr Vilger Schlag bei Rodder

Fachsicht(en): Archäologie

Gemeinde(n): Eitorf

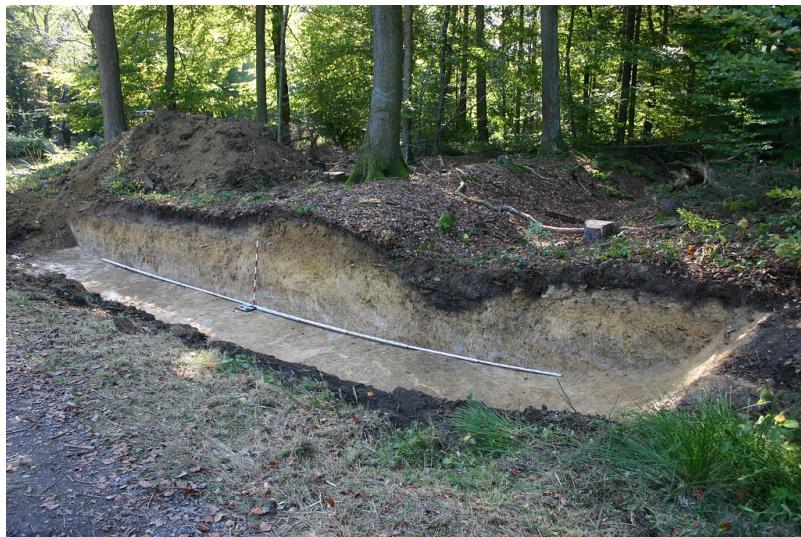
Profilschnitt durch die Landwehr Vilger Schlag bei Rodder in Eitorf (2012)

Ein im Herbst 2012 angelegter Profilschnitt bestätigte die noch gute Erhaltung der ehemaligen Territorialgrenze, die sich auf einer lokalen Wasserscheide befindet. Südlich des Walls konnte ein historischer Pflughorizont festgestellt werden. Hier wurde im Vorfeld der Grenze das Gelände zur besseren Sicht von höherem Bewuchs freigehalten. In diesem Landwehrabschnitt, der auf einem Geländeplateau liegt, ist eine sogenannte Straßensperre mit Schlagbaum anzunehmen. An dieser Stelle wurden der Durchgangsverkehr kontrolliert und Wegezölle erhoben. Sie sind ähnlich heutiger Mautstationen. Die Zölle dienten zum Teil zur
