# Landwehr Vilger Schlag bei Rodder

Fachsicht(en): Archäologie

Gemeinde(n): Eitorf

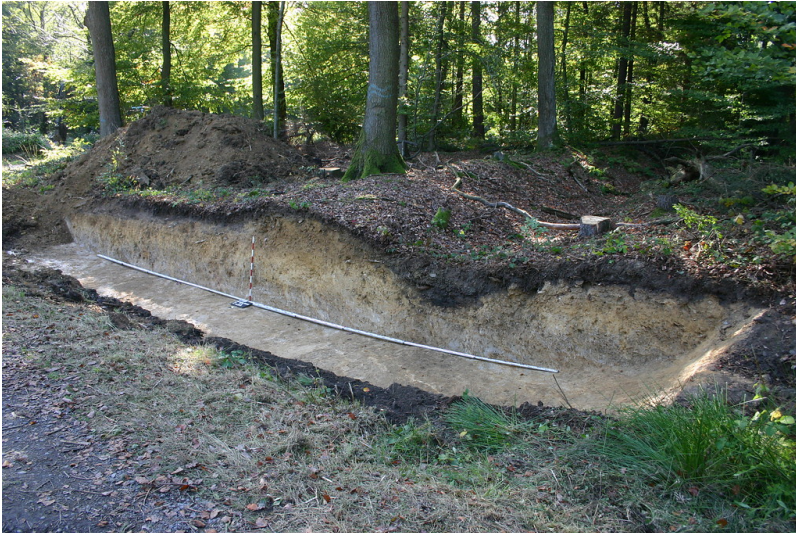
Profilschnitt durch die Landwehr Vilger Schlag bei Rodder in Eitorf (2012)  
Fotograf/Urheber: Rudi Dortangs

Ein im Herbst 2012 angelegter Profilschnitt bestätigte die noch gute Erhaltung der ehemaligen Territorialgrenze, die sich auf einer lokalen Wasserscheide befindet. Südlich des Walls konnte ein historischer Pflughorizont festgestellt werden. Hier wurde im Vorfeld der Grenze das Gelände zur besseren Sicht von höherem Bewuchs freigehalten. In diesem Landwehrabschnitt, der auf einem Geländeplateau liegt, ist eine sogenannte Straßensperre mit Schlagbaum anzunehmen. An dieser Stelle wurden der Durchgangsverkehr kontrolliert und Wegezölle erhoben. Sie sind ähnlich heutiger Mautstationen. Die Zölle dienten zum Teil zur
