# Burgruine Löwenburg (Archäologie)

Fachsicht(en): Archäologie

Gemeinde(n): Bad Honnef

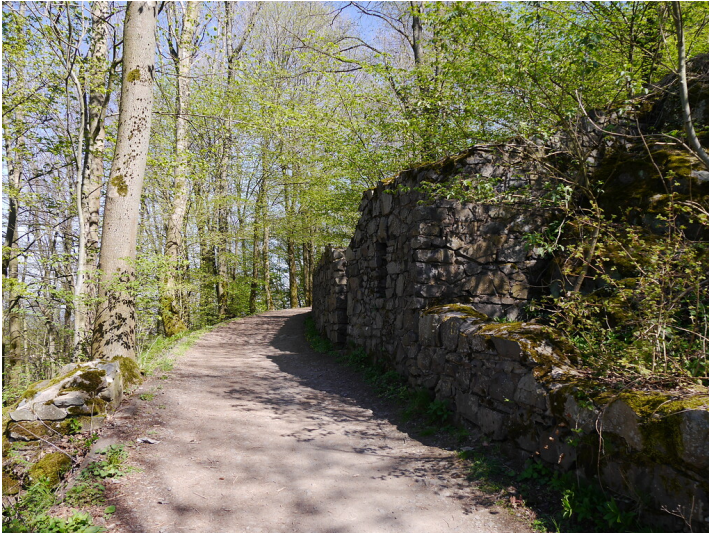
Burgruine Löwenburg im Siebengebirge (2019)  
Fotograf/Urheber: Andje Knaack

Die Burgruine befindet sich auf der Kuppe des Löwenberges 2500 Meter nordöstlich von Bad Honnef. Die Anlage besteht aus einer Hochburg, einer Vorburg und einem nördlichen Außenbering (Ringwall und Schutzmauern). Die Hochburg „schmiegt sich eng der natürlichen Formation der Felskuppe an“ (Clemen 1907) und umreißt einen unregelmäßig rechteckigen Grundriss. Der die Hochburg umschließende, etwa 5 Meter breite Zwinger folgt deren Form. Süd- und Nordmauer weisen jeweils einen Halbturm mit Scharten auf. An der Nordostecke der Hochburg grenzt der etwa 6,5 Meter mal 6,5 Meter große, quadratische Bergfried an. Westlich des Bergfriedes liegt eine Zisterne. Die in der Mitte leicht geknickte Vorburg ist von langgestreckt rechteckiger Form. An der Nordostecke der Vorburg waren Ansätze eines rechteckigen Turmes vorhanden.

Die Mauern und der Graben westlich vor der Burg sind heute noch sichtbar. Die Anlage ist zum Teil in den Jahren 1979 bis 1982 ausgegraben und restauriert worden.

2012 entstanden Schäden an der Mauer des Bergfriedes. Ursache war das Eindringen von Wasser durch die Außenschale der Mauer, das im Winter gefroren und sich ausgedehnt hat. Der Bergfried musste gesichert und eingerüstet werden. Die beschädigte Mauer wurde stabilisiert. Den Hang sicherten Netze vor Steinschlag. Zur Analyse des Maueraufbaus vor der Sanierung wurden
