Burgruine Löwenburg (Archäologie)

Schlagwörter: Bodendenkmal, Burgruine

Gemeinde(n): Bad Honnef

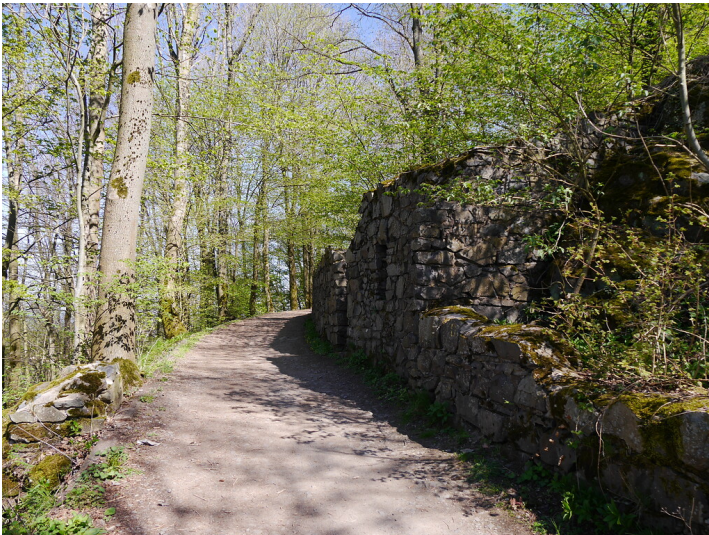
Burgruine Löwenburg im Siebengebirge (2019)
Fotograf/Urheber: Andje Knaack

Die Burgruine befindet sich auf der Kuppe des Löwenberges 2500 Meter nordöstlich von Bad Honnef. Die Anlage besteht aus einer Hochburg, einer Vorburg und einem nördlichen Außenbering (Ringwall und Schutzmauern). Die Hochburg „schmiegt sich eng der natürlichen Formation der Felskuppe an“ (Clemen 1907) und umreißt einen unregelmäßig rechteckigen Grundriss. Der die Hochburg umschließende, etwa 5 Meter breite Zwinger folgt deren Form. Süd- und Nordmauer weisen jeweils einen Halbturm mit Scharten auf. An der Nordostecke der Hochburg grenzt der etwa 6,5 Meter mal 6,5 Meter große, quadratische Bergfried an. Westlich des Bergfriedes liegt eine Zisterne. Die in der Mitte leicht geknickte Vorburg ist von langgestreckt rechteckiger Form. An der Nordostecke der Vorburg waren Ansätze eines rechteckigen Turmes vorhanden.

Die Mauern und der Graben westlich vor der Burg sind heute noch sichtbar. Die Anlage ist zum Teil in den Jahren 1979 bis 1982 ausgegraben und restauriert worden.

2012 entstanden Schäden an der Mauer des Bergfrieds. Ursache war das Eindringen von Wasser durch die Außenschale der Mauer, das im Winter gefroren und sich ausgedehnt hat. Der Bergfried musste gesichert und eingerüstet werden. Die beschädigte Mauer wurde stabilisiert. Den Hang sicherten Netze vor Steinschlag. Zur Analyse des Maueraufbaus vor der Sanierung wurden
