Naturschutzgebiet Steinbruch Weiershagen NSG GM-052

Schlagwörter: Steinbruch, Grauwacke, Naturschutzgebiet

Industrieller Abbau von Grauwacke in Oberberg

Geschichte des Steinbruchs Weihershagen

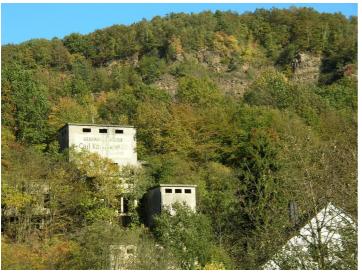
Ehemalige Brecheranlage (2005)

Insgesamt umfasste die Anlage den Steinbruch selbst, zwei Bremsberge, sowie die Brecheranlage nebst Silos und Verladebereich. Architektur von Brecher- und Siloanlage orientierten sich an der damals modernsten Bauweise und waren inspiriert von avantgardistischen Architekten wie Le Corbusier und Walter Gropius. Die Bauten des Kohlmeier-Steinbruchs waren eine beispielhafte Umsetzung der kubistischen Ideen der 1920er-Jahre. Historische Fotodokumente belegen, wie sehr Brecher und Silos diesen Teil des Wiehltales optisch beherrschten. Sowohl Brecher als auch Silos sind Betonbauten. Der Brecher ist ein von einem leicht vorkragenden Flachdach gedeckter, auf rechteckigem Grundriss erbauter Turm mit charakteristischen liegenden Rechteckfenstern unterhalb des Daches. In die Flucht des Brecherturmes eingefügt, befindet sich auf der westlichen Schmalseite das weitaus niedrigere Maschinenhaus, welches wiederum drei große vertikale Rechteckfenster aufweist. Daran angeschlossen ist ein weiterer Gebäudeflügel, in dessen Giebel drei Blechtüren eingelassen sind. Zur Talseite hin tragen Stahlbetonstützen mit

Stützwand einen mit weiteren liegenden Horizontalfenstern ausgestatteten Vorbau. Die in der Brecheranlage betriebenen Gerätschaften sind zwar nicht mehr vorhanden, aber dennoch sind die dortigen Arbeitsabläufe gut nachvollziehbar. Eine Brücke diente dazu, die Grauwacke in Loren vom Berghang aus in die im obersten Stockwerk des Brechers gelegene Verteilebene zu transportieren, wo das Gestein in einen Trichter gekippt wurde. Daraufhin wurde es in den darunter liegenden Ebenen gesiebt und gebrochen. Nach der Trennung wurde der Schotter mittels einer Bandanlage durch ein geschlossenes Brückenbauwerk in einen Siloturm befördert. Split und Sand gelangten über Rohrleitungen in zwei sich links daran anschließende niedrigere Silozellen. Das Silogebäude ist architektonisch ähnlich gestaltet wie die Brecheranlage: Es weist Flachdächer und nah darunter liegende Horizontalfenster auf. Die Siloelemente lagern auf einer sich nach links und rechts fortsetzenden ungefähr drei Meter hohen Bruchsteinwand. Direkt über der Bruchsteinmauer befinden sich heute noch die Verladerutschen aus Stahlblech. Von der Mauer aus befüllte man die bereitstehenden Waggons, zudem stabilisierte sie auch als Stützwand den Hang des Hömelskopfes. Die im Kohlmeier-Bruch produzierten Pflastersteine wurden über zwei Brecherberge westlich und östlich des Brechergebäudes talwärts transportiert, wo sie dann verladen wurden.
