Wohnhaus und Gartenhaus, Adenauerallee 116/118

Kurzbeschreibung des LVR-Amtes für Denkmalpflege im Rheinland

Wohnhaus Adenauerallee 118

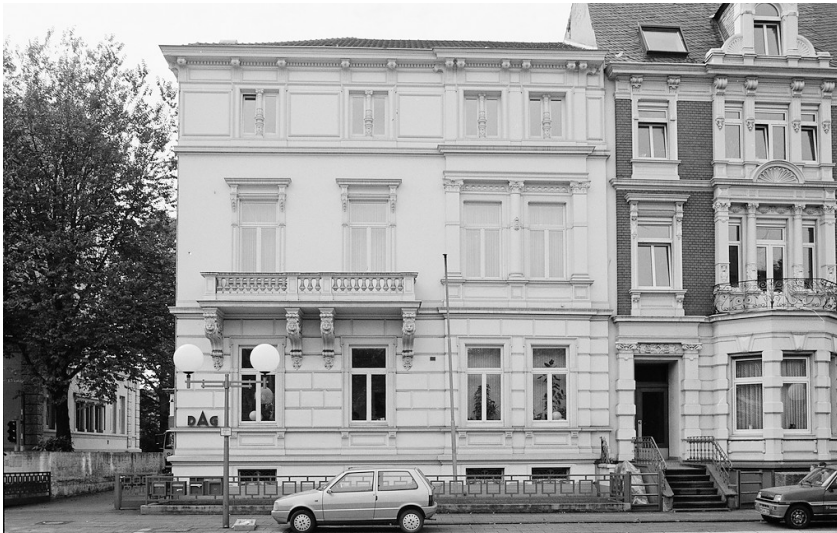
Wohnhaus Adenauerallee 118 in Bonn (1999)
Fotograf/Urheber: Gregori, Jürgen

Dreigeschossiges Wohnhaus in geschlossener Bauweise am Beginn eines Zeilenabschnitts als Halbvilla anstelle eines Vorgängerhauses errichtet, Putzbau in vier zu drei Achsen, Neurenaissanceschmuckformen, flach geneigtes Walmdach, Eingang an der Südseite.

Sockel mit Kellerfenstern, hochrechteckige Fenster in originaler T-Teilung, Putzquaderung im Erdgeschoss, profilierte Geschossgesimsbänder. Die beiden rechten Achsen durchgehend bis zur Traufe flach risalitartig betont, profiliert gerahmte Fenster des Erdgeschosses über dem Brüstungsgesims auf je zwei Konsolen mit dazwischen liegendem Brüstungsfeld; Balkon mit Brüstungsbalustern auf vier geschweiften, kräftigen Stuckkonsolen; zweites Obergeschoss als Mezzaningeschoss ausgebildet, schmale rechteckige Zwillingsfenster durch gegliederte Säule mittig zweigeteilt, flache Kassetten zwischen den Fenstern; Traufkante mit Zahnschnitt durch Konsolen gestützt.

Südseite mit drei nach links gerückten Achsen, Wandgestaltung im Gliederungssystem der Straßenfassade, Fassadenmitte betont durch Rundbogeneingang und durch Dachhäuschen mit Rundbogenfenster.
