Wohnhaus und Gartenhaus, Adenauerallee 116/118

Kurzbeschreibung des LVR-Amts für Denkmalpflege im Rheinland

Wohnhaus Adenauerallee 118

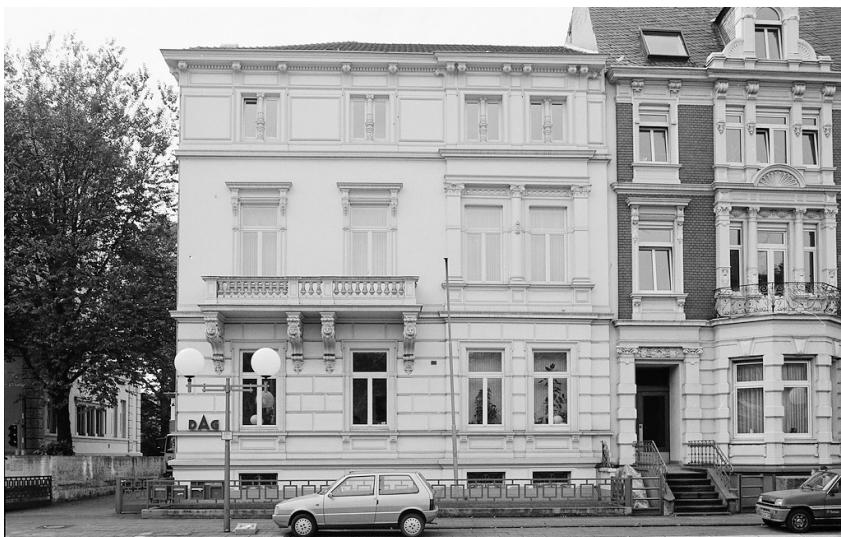
Wohnhaus Adenauerallee 118 in Bonn (1999)
Fotograf/Urheber: Gregori, Jürgen

Dreigeschossiges Wohnhaus in geschlossener Bauweise am Beginn eines Zeilenabschnitts als Halbvilla anstelle eines Vorgängerhauses errichtet, Putzbau in vier zu drei Achsen, Neurenaissanceschmuckformen, flach geneigtes Walmdach, Eingang an der Südseite.

Sockel mit Kellerfenstern, hochrechteckige Fenster in originaler T-Teilung, Putzquaderung im Erdgeschoss, profilierte Geschoßgesimsbänder. Die beiden rechten Achsen durchgehend bis zur Traufe flach risalitartig betont, profiliert gerahmte Fenster des Erdgeschosses über dem Brüstungsgesims auf je zwei Konsolen mit dazwischen liegendem Brüstungsfeld; Balkon mit Brüstungbalustern auf vier geschweiften, kräftigen Stuckkonsolen; zweites Obergeschoss als Mezzaningeschoss ausgebildet, schmale rechteckige Zwillingsfenster durch gegliederte Säule mittig zweigeteilt, flache Kassetten zwischen den Fenstern; Traufkante mit Zahnschnitt durch Konsolen gestützt.

Südseite mit drei nach links gerückten Achsen, Wandgestaltung im Gliederungssystem der Straßenfassade, Fassadenmitte betont durch Rundbogeneingang und durch Dachhäuschen mit Rundbogenfenster.
