Wohnhaus und Gartenhaus, Adenauerallee 116/118

Kurzbeschreibung des LVR-Amtes für Denkmalpflege im Rheinland

Wohnhaus Adenauerallee 118

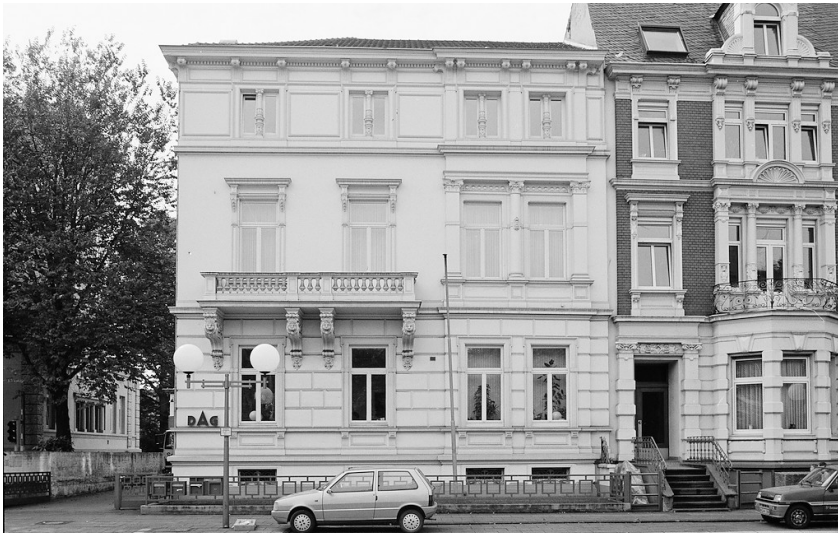
Wohnhaus Adenauerallee 118 in Bonn (1999)
Fotograf/Urheber: Gregori, Jürgen

Dreigeschossiges Wohnhaus in geschlossener Bauweise am Beginn eines Zeilenabschnitts als Halbvilla anstelle eines Vorgängerhauses errichtet, Putzbau in vier zu drei Achsen, Neurenaissanceschmuckformen, flach geneigtes Walmdach, Eingang an der Südseite.

Sockel mit Kellerfenstern, hochrechteckige Fenster in originaler T-Teilung, Putzquaderung im Erdgeschoss, profilierte Geschossgesimsbänder. Die beiden rechten Achsen durchgehend bis zur Traufe flach risalitartig betont, profiliert gerahmte Fenster des Erdgeschosses über dem Brüstungsgesims auf je zwei Konsolen mit dazwischen liegendem Brüstungsfeld; Balkon mit Brüstungsbalustern auf vier geschweiften, kräftigen Stuckkonsolen; zweites Obergeschoss als Mezzaningeschoss ausgebildet, schmale rechteckige Zwillingfenster durch gegliederte Säule mittig zweigeteilt, flache Kassetten zwischen den Fenstern; Traufkante mit Zahnschnitt durch Konsolen gestützt.

Südseite mit drei nach links gerückten Achsen, Wandgestaltung im Gliederungssystem der Straßenfassade, Fassadenmitte betont durch Rundbogeneingang und durch Dachhäuschen mit Rundbogenfenster.
