## Wohnhaus und Gartenhaus, Adenauerallee 116/118

### Kurzbeschreibung des LVR-Amts für Denkmalpflege im Rheinland

#### Wohnhaus Adenauerallee 118

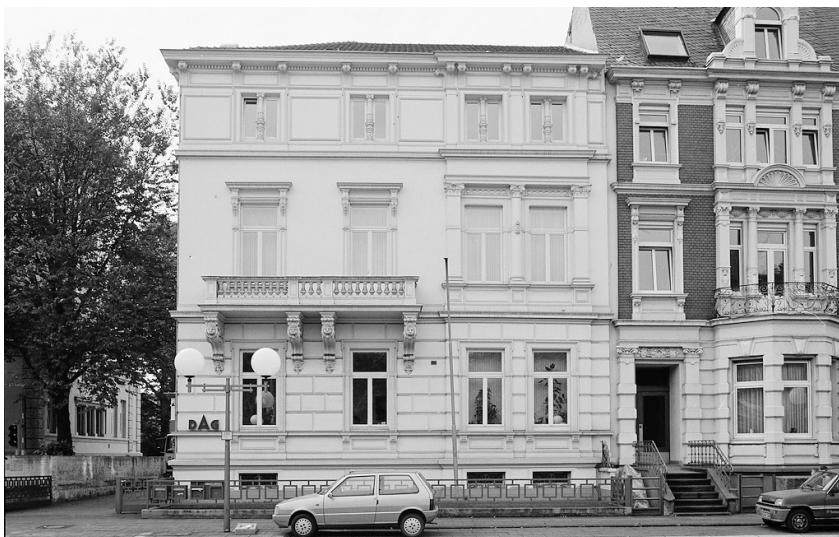
Wohnhaus Adenauerallee 118 in Bonn (1999)  
Fotograf/Urheber: Gregori, Jürgen

Dreigeschossiges Wohnhaus in geschlossener Bauweise am Beginn eines Zeilenabschnitts als Halbvilla anstelle eines Vorgängerhauses errichtet, Putzbau in vier zu drei Achsen, Neurenaissanceschmuckformen, flach geneigtes Walmdach, Eingang an der Südseite.

Sockel mit Kellerfenstern, hochrechteckige Fenster in originaler T-Teilung, Putzquaderung im Erdgeschoss, profilierte Geschoßgesimsbänder. Die beiden rechten Achsen durchgehend bis zur Traufe flach risalitartig betont, profiliert gerahmte Fenster des Erdgeschosses über dem Brüstungsgesims auf je zwei Konsolen mit dazwischen liegendem Brüstungsfeld; Balkon mit Brüstungbalustern auf vier geschweiften, kräftigen Stuckkonsolen; zweites Obergeschoss als Mezzaningeschoss ausgebildet, schmale rechteckige Zwillingsfenster durch gegliederte Säule mittig zweigeteilt, flache Kassetten zwischen den Fenstern; Traufkante mit Zahnschnitt durch Konsolen gestützt.

Südseite mit drei nach links gerückten Achsen, Wandgestaltung im Gliederungssystem der Straßenfassade, Fassadenmitte betont durch Rundbogeneingang und durch Dachhäuschen mit Rundbogenfenster.
