Chorruine der Abteikirche Heisterbach

Schlagwörter: Chor (Architektur), Abteikirche, Ruine, Zisterzienserorden

Gemeinde(n): Königswinter

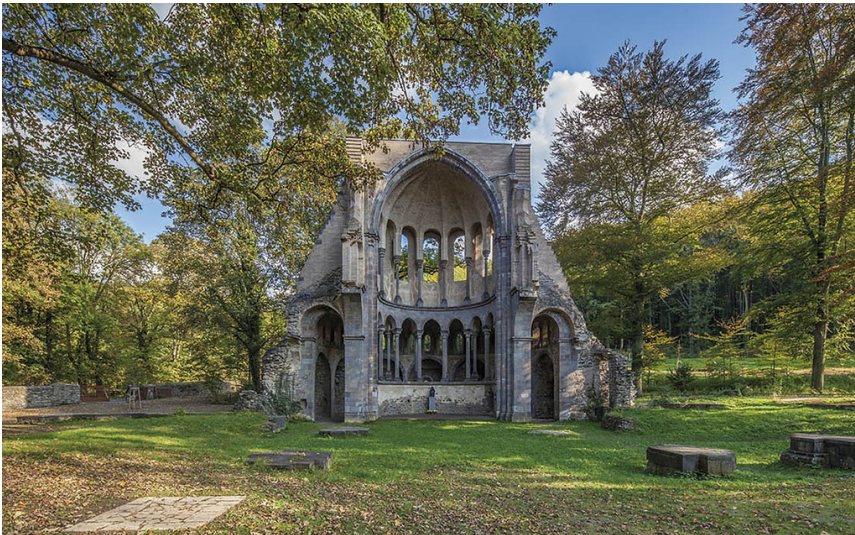
Chorruine Heisterbach in Königswinter (2018)
Fotograf/Urheber: Holger Klaes

Vom ursprünglichen Abteigebäude der Zisterzienser sind nur wenige, in der Regel einzig archäologisch nachweisbare Befunde vorhanden, so ein paar spärliche Überreste des ehemaligen Querschiffes im Bereich des „*Pleasure Grounds*“ (einem gebäudenahen Gartenabschnitt englischen Stils) des 19. Jahrhunderts. Die in einer Höhe von rund 20 Metern erhaltene Chorruine stellt somit das bedeutendste Relikt der ehemaligen mittelalterlichen Klosteranlage dar.

Der Ausbau der Abteikirche als dreischiffige Pfeilerbasilika in romanischem Stil erfolgte ab 1202, die Weihe datiert auf den 18. Oktober 1237. Der verwendete Latit wurde im Steinbruch am Stenzelberg gewonnen, mit ihren 88 Metern Länge übertraf die Basilika seinerzeit alle romanischen Kirchen des Niederrheins und Kölns (den damaligen Dom ausgenommen).
