## Chorruine der Abteikirche Heisterbach

Schlagwörter: Chor (Architektur), Abteikirche, Ruine, Zisterzienserorden

Gemeinde(n): Königswinter

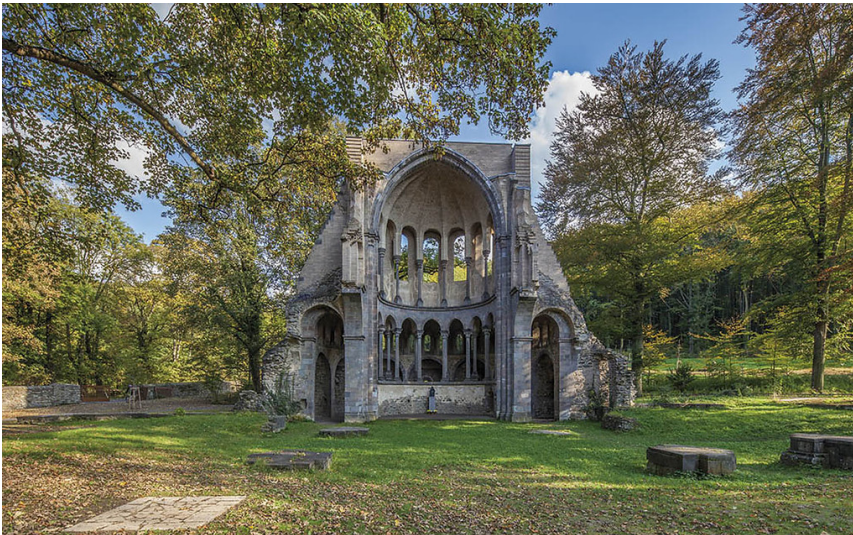
Chorruine Heisterbach in Königswinter (2018)  
Fotograf/Urheber: Holger Klaes

Vom ursprünglichen Abteigebäude der Zisterzienser sind nur wenige, in der Regel einzig archäologisch nachweisbare Befunde vorhanden, so ein paar spärliche Überreste des ehemaligen Querschiffes im Bereich des „*Pleasure Grounds*“ (einem gebäudenahen Gartenabschnitt englischen Stils) des 19. Jahrhunderts. Die in einer Höhe von rund 20 Metern erhaltene Chorruine stellt somit das bedeutendste Relikt der ehemaligen mittelalterlichen Klosteranlage dar.

Der Ausbau der Abteikirche als dreischiffige Pfeilerbasilika in romanischem Stil erfolgte ab 1202, die Weihe datiert auf den 18. Oktober 1237. Der verwendete Latit wurde im Steinbruch am Stenzelberg gewonnen, mit ihren 88 Metern Länge übertraf die Basilika seinerzeit alle romanischen Kirchen des Niederrheins und Kölns (den damaligen Dom ausgenommen).

Nach der Auflösung und der weit reichenden Zerstörung des Klosters und seiner Klausurgebäude infolge der Säkularisation nach 1803 wurde der Erhalt der Chorruine erst 1818 gesichert, als der seinerzeitige Oberpräsident der Rheinprovinz Solm-Laubach ein Verbot weiterer Sprengungen verfügte. Durch die Einbeziehung der Überreste der Kirche in den Landschaftspark der Grafen zur Lippe-Biesterfeld wurde die Chorruine schon bald zu einer der bedeutendsten Ikonen der Rheinromantik.
