Chorruine der Abteikirche Heisterbach

Schlagwörter: Chor (Architektur), Abteikirche, Ruine, Zisterzienserorden

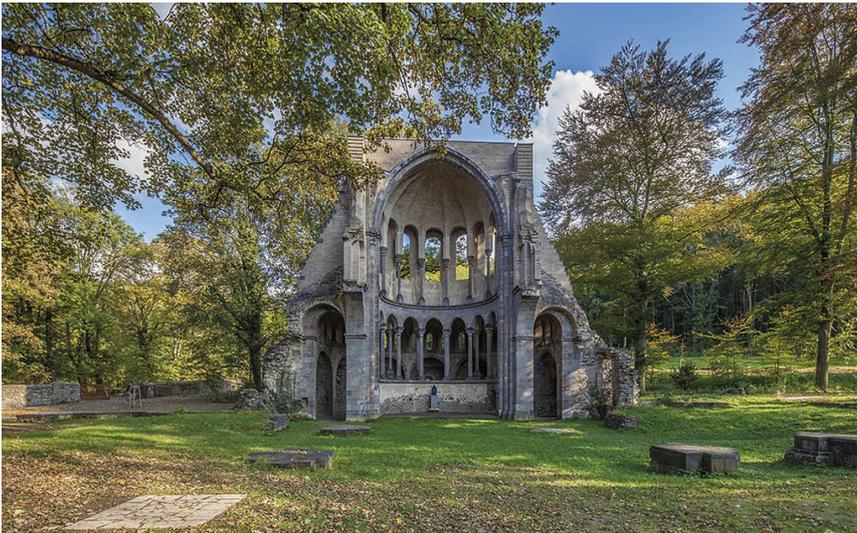
Chorruine Heisterbach in Königswinter (2018)
Fotograf/Urheber: Holger Klaes

Vom ursprünglichen Abteigebäude der Zisterzienser sind nur wenige, in der Regel einzig archäologisch nachweisbare Befunde vorhanden, so ein paar spärliche Überreste des ehemaligen Querschiffes im Bereich des „*Pleasure Grounds*“ (einem gebäudenahen Gartenabschnitt englischen Stils) des 19. Jahrhunderts. Die in einer Höhe von rund 20 Metern erhaltene Chorruine stellt somit das bedeutendste Relikt der ehemaligen mittelalterlichen Klosteranlage dar.

Der Ausbau der Abteikirche als dreischiffige Pfeilerbasilika in romanischem Stil erfolgte ab 1202, die Weihe datiert auf den 18. Oktober 1237. Der verwendete Latit wurde im Steinbruch am Stenzelberg gewonnen, mit ihren 88 Metern Länge übertraf die Basilika seinerzeit alle romanischen Kirchen des Niederrheins und Kölns (den damaligen Dom ausgenommen).

„Die Kirche war nach Ausweis der Bauaufnahme eine achtjochige Gewölbebasilika mit ausladendem Querschiff und Umgangschor. Auf Höhe des fünften Langhausjoches war ein kaum vortretendes Zwischenquerschiff eingezogen, welches einen zweiten Eingang von Norden ermöglichte.“ (Christoph Keller, in: Andrikopoulou-Strack 2002, S. 60)
