Römischer Steinbruch am Heisterbusch

Fachsicht(en): Archäologie

Gemeinde(n): Kall

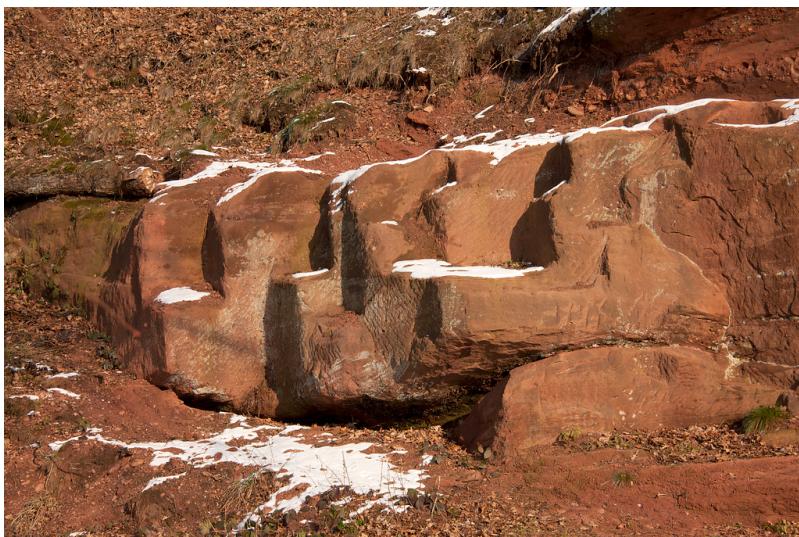
Römischer Steinbruch bei Kall (2012)
Fotograf/Urheber: Michael Thuns

Entlang der getreppten Felswand bei Kall sind auf einer Breite von etwa 11 Metern deutliche Abbauspuren zu erkennen. Römische Steinbrucharbeiter haben hier langrechteckige Quader von ca. 30 Zentimetern Stärke aus dem Fels herausgehauen („freigeschrotet“). Die bogenförmig angeordneten, kammstrichartigen Hiebspuren zeugen von römischen Abbautechniken. Mit eisernen Picken (Zweispitz) haben die Arbeiter zunächst Gänge rings um die einzelnen Blöcke ausgehakt und bis auf die gewünschte Dicke der Quader in den Fels eingetieft. An der Vorderseite schlügen sie anschließend Keillöcher in den Fels, in die sie dann mit dem Vorschlaghammer Eisenkeile trieben. Durch Schläge auf die Keile lösten sich die Blöcke vom festen Untergrund.
