Römischer Steinbruch am Heisterbusch

Fachsicht(en): Archäologie

Gemeinde(n): Kall

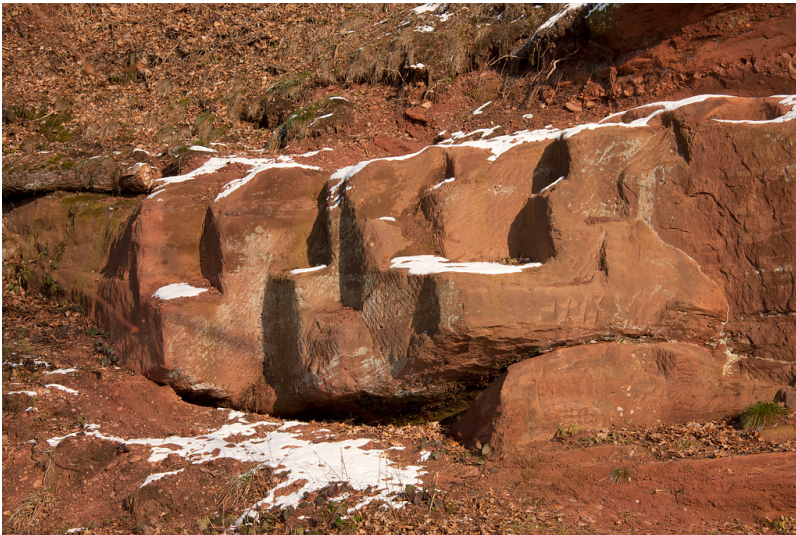
Römischer Steinbruch bei Kall (2012)
Fotograf/Urheber: Michael Thuns

Entlang der getrepten Felswand bei Kall sind auf einer Breite von etwa 11 Metern deutliche Abbauspuren zu erkennen. Römische Steinbrucharbeiter haben hier langrechteckige Quader von ca. 30 Zentimetern Stärke aus dem Fels herausgehauen („freigeschrotet“). Die bogenförmig angeordneten, kammstrichartigen Hiebsspuren zeugen von römischen Abbautechniken. Mit eisernen Picken (Zweispitz) haben die Arbeiter zunächst Gänge rings um die einzelnen Blöcke ausgehackt und bis auf die gewünschte Dicke der Quader in den Fels eingetieft. An der Vorderseite schlugen sie anschließend Keillöcher in den Fels, in die sie dann mit dem Vorschlaghammer Eisenkeile trieben. Durch Schläge auf die Keile lösten sich die Blöcke vom festen Untergrund.
