Hofanlage Altenbruchshof in Kettwig

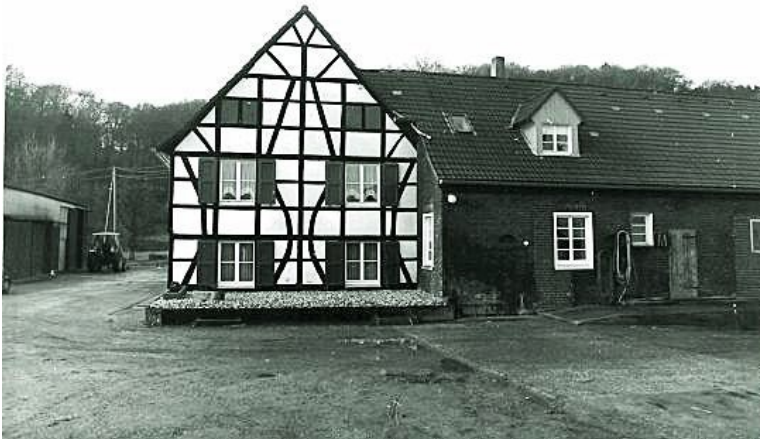
Historisches Foto des Altenbruchshof in Essen
Fotograf/Urheber: unbekannt

Das zweigeschossige Haus mit massivem Sockel in Brüstungshöhe stammt aus der zweiten Hälfte des 18. Jahrhunderts, ist jedoch im Kern vermutlich älter. Eine Trauf- und eine Giebelseite sind in Fachwerk errichtet, mit profiliertem Kehlbalken an der Giebelseite und einem Dachbodenfenster im Giebeldreieck. An der Traufseite sind im Fachwerk zwei Bauphasen erkennbar: ein Teil mit profiliertem Rähm, zweite Hälfte 18. Jahrhunderts, der andere Teil ist vermutlich älter. Eine der Giebelseiten wurde in Backstein neu aufgemauert; die Fenster haben hier stichbogigen Sturz. An der rückwärtigen Traufseite ist das Erdgeschoss in Backstein neu aufgemauert, darüber Fachwerk; an dieser Seite ist ein lang gestrecktes Wirtschaftsgebäude in Backstein angebaut. Hier soll sich ehemals ein Gasthaus mit zugehöriger Kapelle und Hospital befunden haben.
