## Holztrift am Storrbach

Schlagwörter: Oberflächengewässer, Sohlrampe, Pfad (Weg), Kanal (Wasserbau), Stauanlage

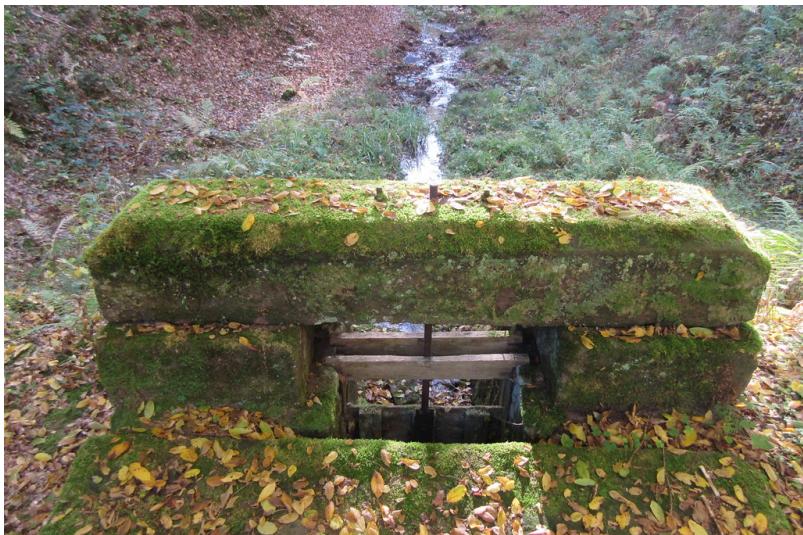
Philippswoog-Absperrbauwerk zur Holztrift am Storrbach (2018)  
Fotograf/Urheber: Matthias C.S. Dreyer

Die Holztrift am Storrbach besteht in der heute noch vorhandenen Ausbauform aus einer Abfolge von mehreren Bauwerken. Das Bachbett des Storrbaches ist im Ober- und Mittellauf noch weitgehend durch behauene Sandsteine begradigt. Die heute noch sichtbaren baulichen Relikte in Fließrichtung, also von der Quelle bis zur Mündung in den Salzbach, sind [Peterswoog](#) (Anlage 1836), [Philippswoog](#) (Anlage 1836) und [Storrwoog](#) (Anlage 1836) sowie die Reste des Storwoogerhofes (auch: Storwoogerhof) (Baujahr 1735), bei denen der [Ritterstein Nr. 210](#) zu finden ist (Tatzel 1998, S. 30).

Der gesamte Triftanlagenbereich von der Quelle bis zur Mündung des Storrbaches ist als Denkmalzone „Triftanlage im Storrbachtal“ („1835-38; Kanal in Sandsteinquaderfassung mit zugehörigen Quellen/Brunnen, Klausen (Staubecken) mit Verschlusseinrichtungen, Brücken, Rumpel (Gefälleausgleich), Wässerungsschützer, Flößerpfad und Holzbollerplätzen“) (GDKE 2018, S. 29) denkmalgeschützt.
