## Holztrift am Storrbach

Schlagwörter: [Oberflächengewässer](#), [Sohlrampe](#), [Pfad \(Weg\)](#), [Kanal \(Wasserbau\)](#), [Stauanlage](#)

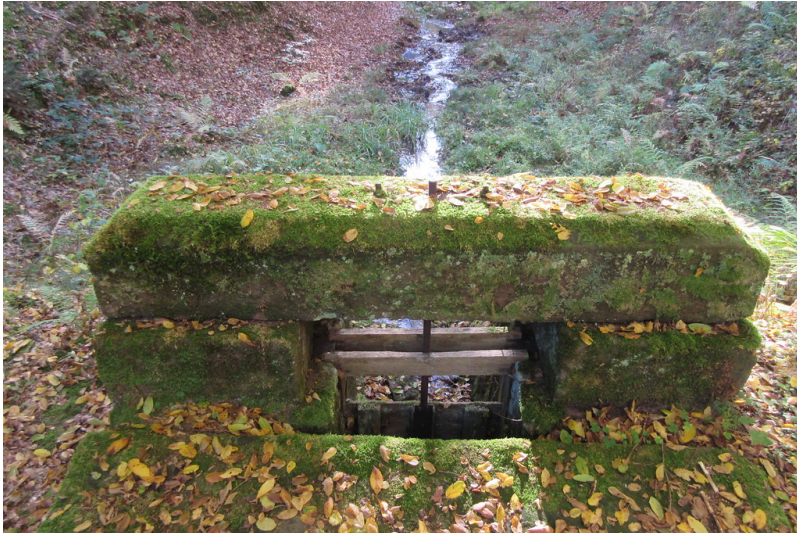
Philippswoog-Absperrbauwerk zur Holztrift am Storrbach (2018)  
Fotograf/Urheber: Matthias C.S. Dreyer

Die Holztrift am Storrbach besteht in der heute noch vorhandenen Ausbauf orm aus einer Abfolge von mehreren Bauwerken. Das Bachbett des Storrbaches ist im Ober- und Mittellauf noch weitgehend durch behauene Sandsteine begradigt. Die heute noch sichtbaren baulichen Relikte in Fließrichtung, also von der Quelle bis zur Mündung in den Salzbach, sind [Peterswoog](#) (Anlage 1836), [Philippswoog](#) (Anlage 1836) und [Storrwoog](#) (Anlage 1836) sowie die Reste des Storrwoogerhofes (auch: Storwoogerhof) (Baujahr 1735), bei denen der [Ritterstein Nr. 210](#) zu finden ist (Tatzel 1998, S. 30).
