Sgraffiti in der Kölner Innenstadt

Schlagwörter: Wandgemälde, Sgraffito (visuelles Werk)

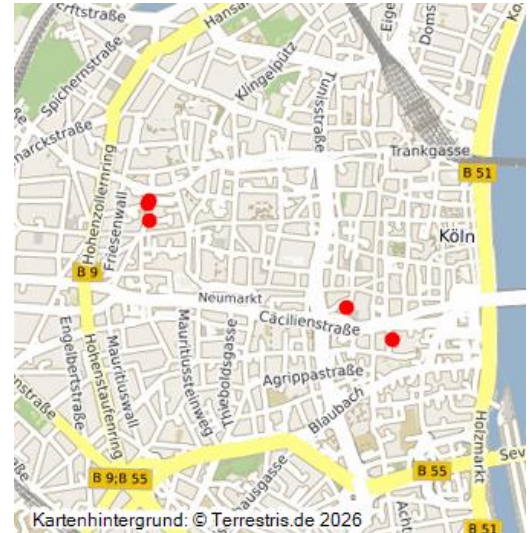
Sgraffiti (Einzahl: Sgraffito) sind reliefartige Kratzputzbilder. Besonders in der Nachkriegszeit entstanden viele dieser bunten Bilder an und in öffentlichen Gebäuden, aber auch als dekoratives und haltbares Gestaltungselement an eher schlichten Wohnbauten. Hierbei werden verschiedenfarbig gefärbte Putzschichten übereinander aufgetragen und dann unterschiedlich tief aus dem noch feuchten Putz herausgekratzt, so dass ein buntes, reliefartiges Gesamtbild entsteht.
