Sgraffiti in der Kölner Innenstadt

Schlagwörter: [Wandgemälde](#), [Sgraffito \(visuelles Werk\)](#)

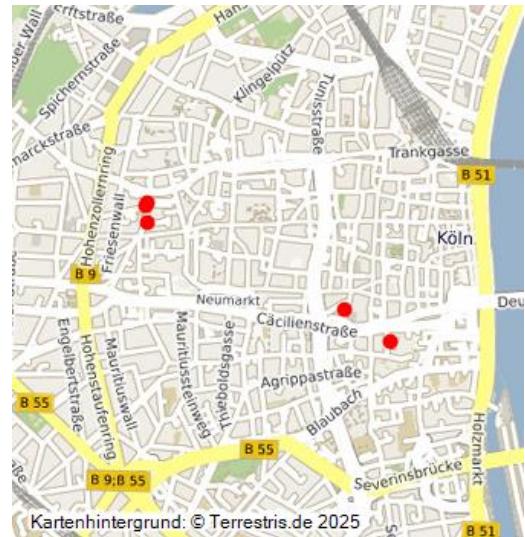
Sgraffiti (Einzahl: Sgraffito) sind reliefartige Kratzputzbilder. Besonders in der Nachkriegszeit entstanden viele dieser bunten Bilder an und in öffentlichen Gebäuden, aber auch als dekoratives und haltbares Gestaltungselement an eher schlanken Wohnbauten. Hierbei werden verschiedenfarbig gefärbte Putzschichten übereinander aufgetragen und dann unterschiedlich tief aus dem noch feuchten Putz herausgekratzt, so dass ein buntes, reliefartiges Gesamtbild entsteht.
