# Altenberger Dom

## Bergischer Dom

### Klosterkirche der Zisterzienserabtei Altenberg

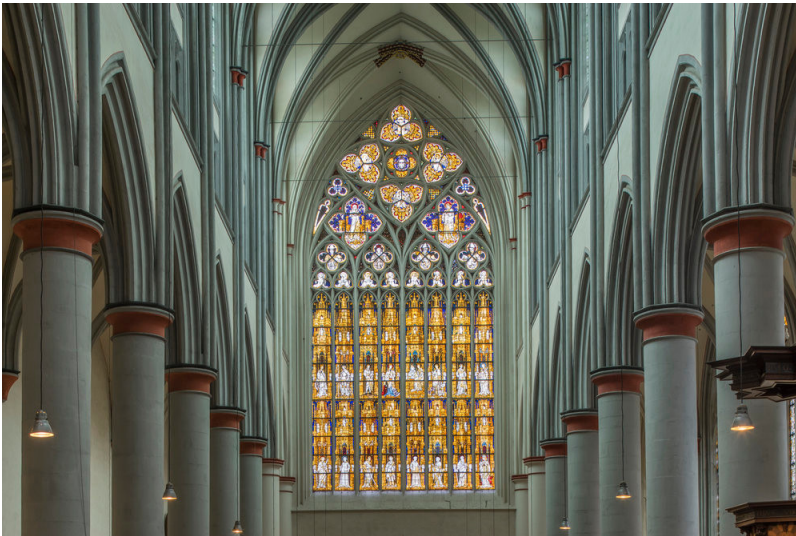
Altenberger Dom, Westfenster (2015)  
Fotograf/Urheber: Holger Klaes

Seit 2006 kann der Zisterzienserbau wieder völlig gerüftfrei erlebt werden. Zwölf Jahre lang waren seine Bauschäden innen und außen behandelt worden, allein sechs Jahre dauerte die Restaurierung des großen Westfensters (s. Abbildung in der Mediengalerie). Seine goldgelben Farben tauchen die Eingangshalle und das Mittelschiff in ein mildes Licht. Im 19. Jahrhundert hatte man schon einmal die Reinigung der Fenster durchgeführt. Damals erfolgte diese in „glücklichster Weise, indem man die in durchlöchernten Holzkisten verschlossenen Glastafeln in die Dhünn versenkte und längere Zeit hindurch dem Einfluss des strömenden Wassers überließ“ – so heißt es 1878 in einem Bericht der Deutschen Bauzeitung. Diesmal wurden die Fenster scheibenweise, Stück für Stück in minutiöser, vorsichtiger Arbeit mit Pinseln und Schabinstrumenten, ohne jegliche die Glasfarben gefährdende Chemikalien in der Paderborner Glasmalerei Peters gereinigt.
