HOCHWASSER

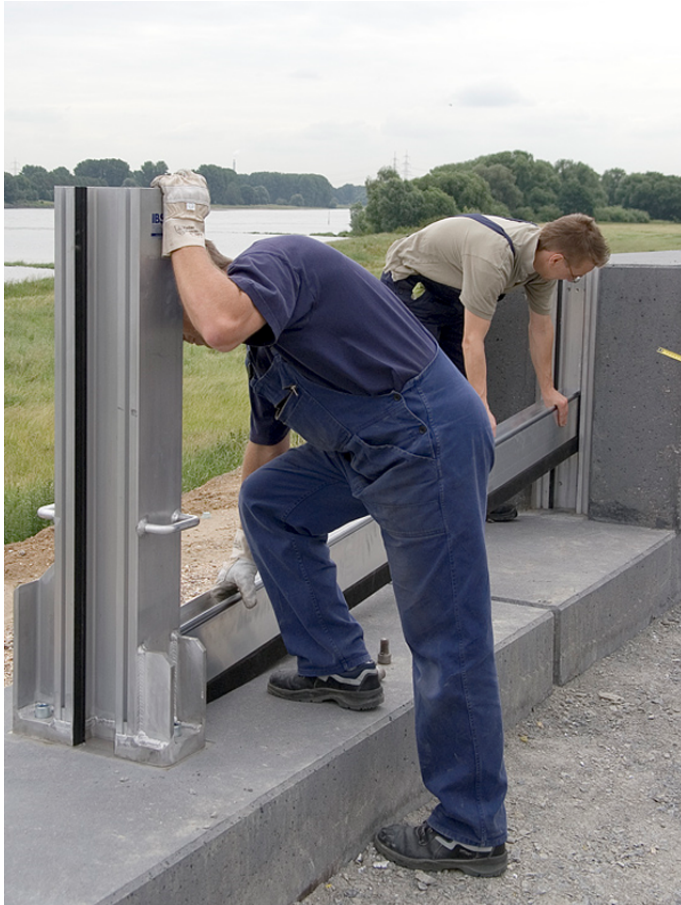
Probearbeit der mobilen Wand am Mennweg; 11. Juni 2008
Fotograf: Hans Auweiler

Der Einbau (Bild oben) kann innerhalb von rund 5 Stunden erfolgen.

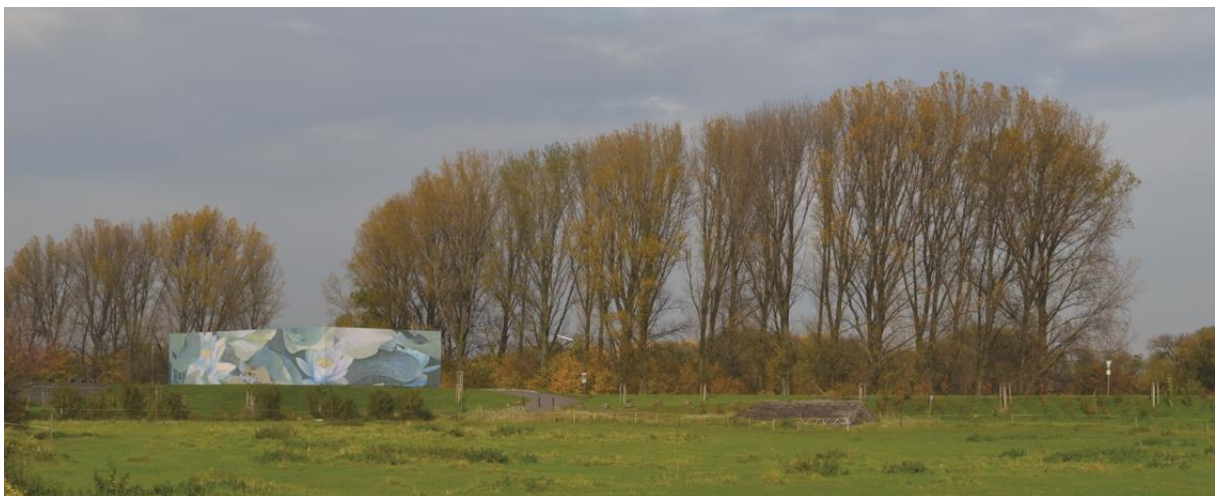
Pumpanlage Kuhlenweg; Aufnahme vom 5. November 2015

Ältere Hochwasserpumpwerke wurden durch Neubauten ersetzt und stellen die Entwässerung des Kanalnetzes sicher. Am Werthweg (Bild oben und Erzählstation 19)) und am Kuhlenweg (Bild unten und Erzählstation 28) bilden sie gut sichtbare Landmarken.

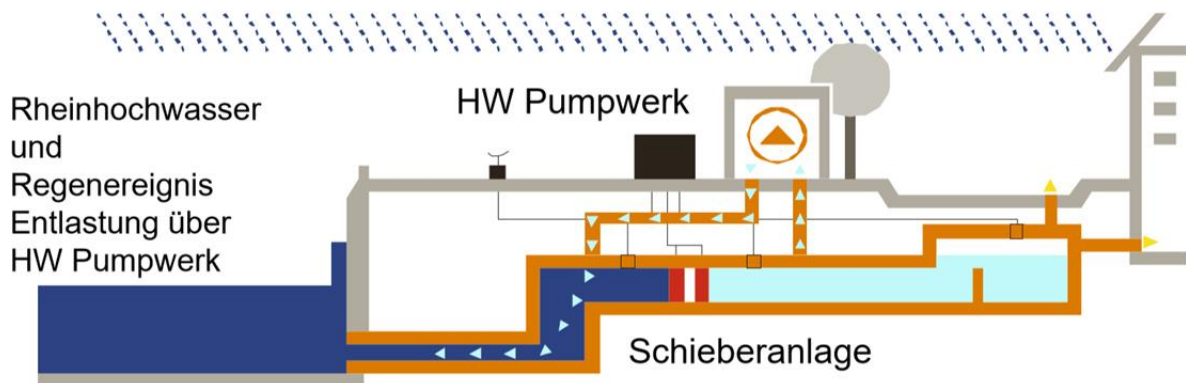
Schaubild Hochwasserpumpwerk; StEB

Ab 5,0 Meter Kölner Pegel werden die Rheinauslasskanäle der Pumpwerke (Bild oben) mit einem Doppelschieber verschlossen, um einen Rückstau des Rheinwassers zu verhindern. Dann kann die Hochwasserpumpanlage bis zu 5000 Liter pro Sekunde in den Rhein fördern.
