HOCHWASSER

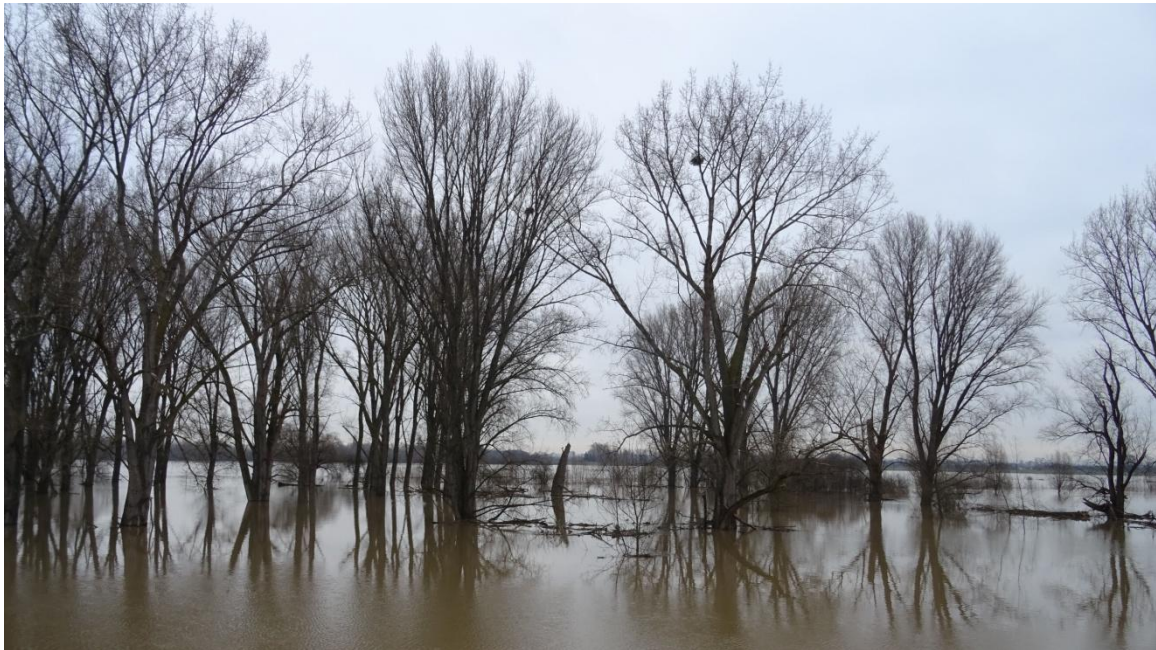
Hochwasser in der Worringer Aue; Aufnahme vom 8. Januar 2018 bei Kölner Pegel 877

Hochwasser ist ein Naturereignis. In Flussregionen spricht man von Hochwasser, wenn das Gewässer ausufernd und Flächen überschwemmt, die den größten Teil des Jahres trocken liegen (Bild oben). Dieser natürliche Überflutungsraum des Flusses ist die Aue. Das Ausmaß der Überflutung hängt ab vom Abfluss. Hohe Niederschläge und/oder starke Schneeschmelze erhöhen den Abfluss und führen zu Hochwasser.

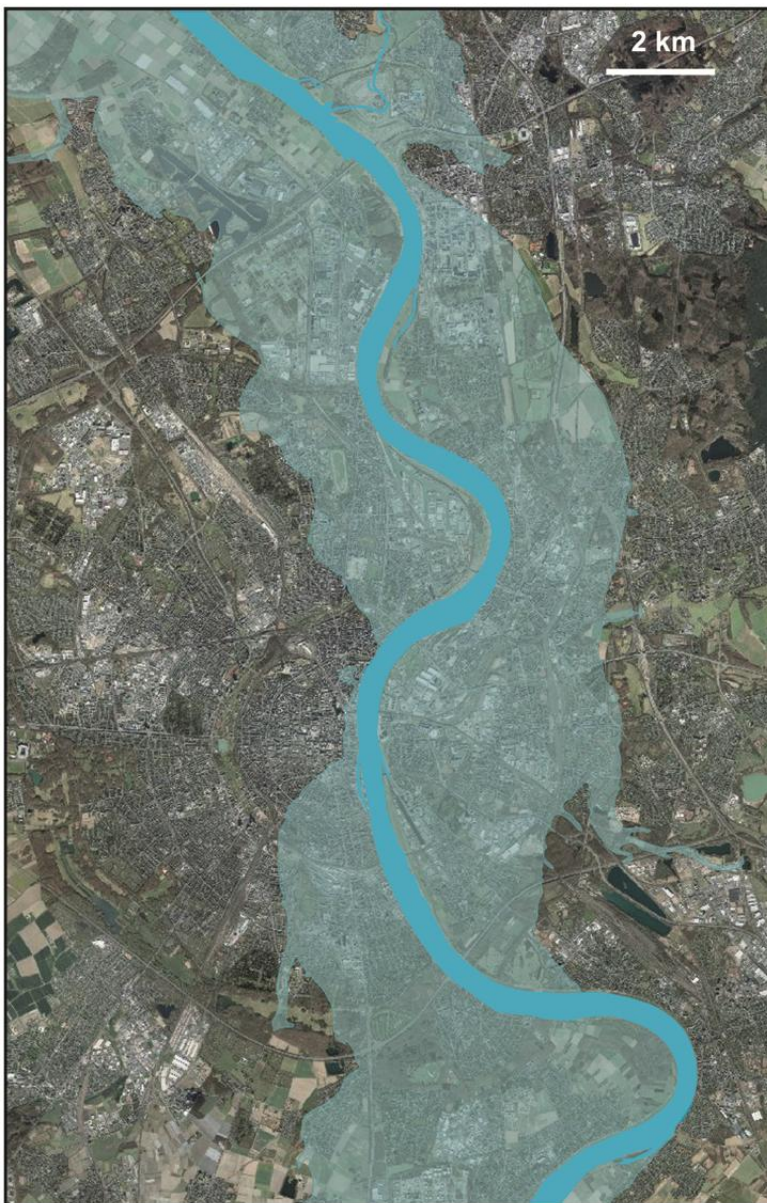
Hochwasser von 1784; Überschwemmungsgebiet im heutigen Luftbild
Abgrenzung aus: Karte des Rheinstroms im Königreich Preußen von 1872; Privatbesitz

Das Ausmaß der Überflutung von 1784 ist in dem Kartenwerk „Karte des Rheinstroms im Königreich Preußen“ von 1872 dargestellt und wurde in das

Luftbild von 2016 übertragen (siehe oben). Die wenigen alten Ortskerne, die hochwasserfrei waren, wurden in dem Kartenwerk allerdings nicht dargestellt.

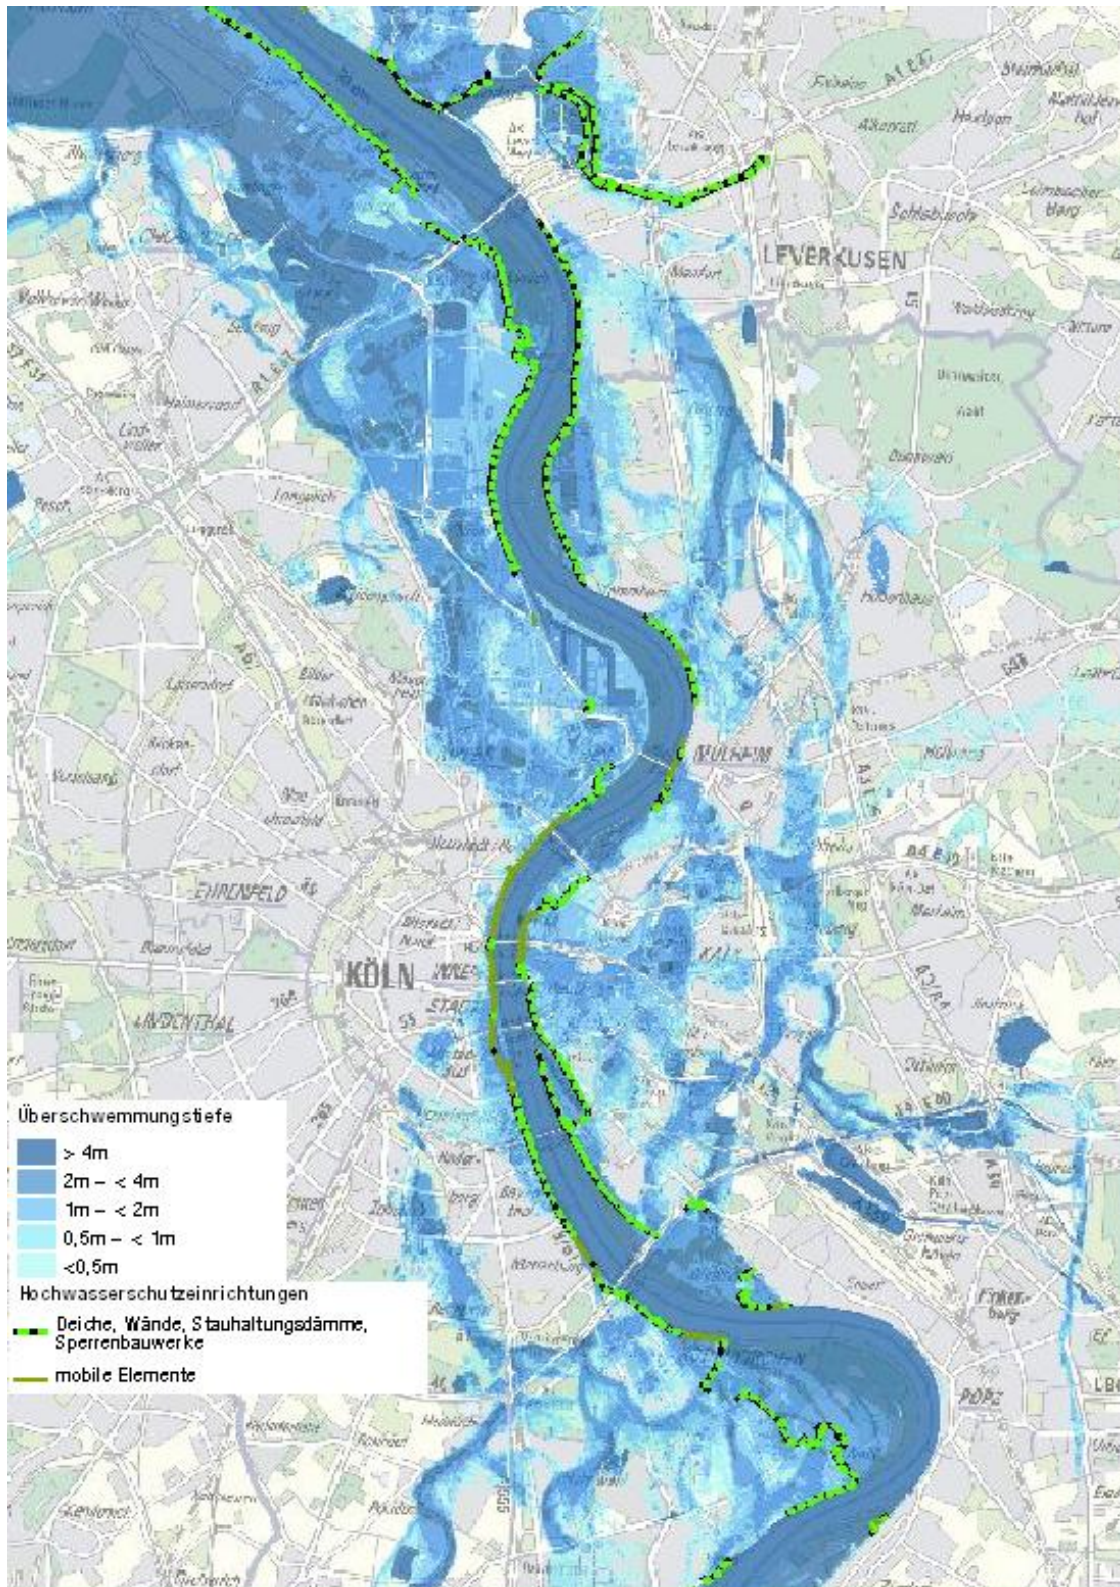
Hochwassergefahrenkarte; Extremhochwasser 12,90m Kölner Pegel

Bei einem extremen Hochwasserereignis wird dies wieder geschehen (siehe Hochwassergefahrenkarte für 12,90 m Kölner Pegel). In diesem Fall wären über 250 000 Einwohner Kölns direkt betroffen und es würden voraussichtlich Schäden von über 3,5 Milliarden EUR entstehen.

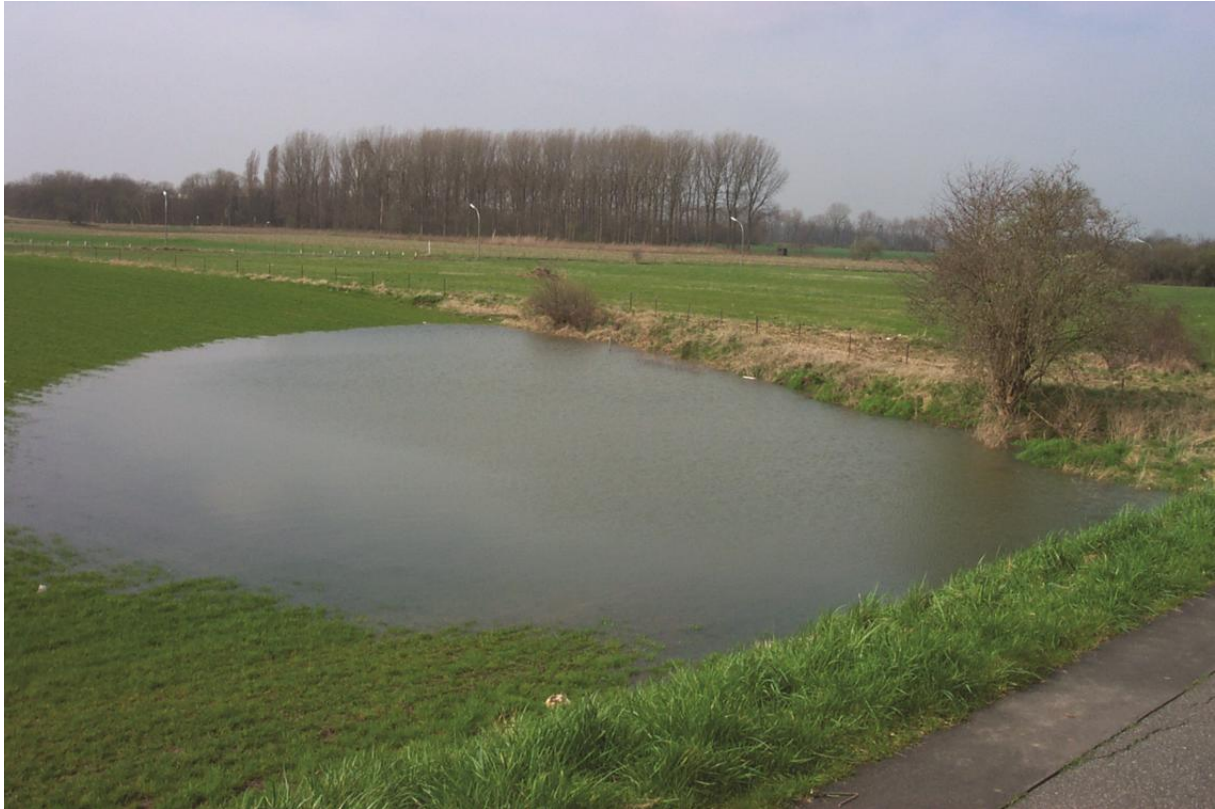
Große Kuhl; Grundhochwasser in einem Auskolkungsteich von 1882;
Kölner Pegel am 25. März 2001 9,33 m
Fotograf: Marco Blömer

Das Hochwasser von 1882 hinterließ u.a. die Große Kuhl (Erzählstation 29). Sie füllte sich bei hohen Pegelständen mit Grundhochwasser (siehe Bild oben) und wurde 2005 im Zuge von Hochwasserschutzmaßnahmen mit Kies verfüllt und verdichtet.

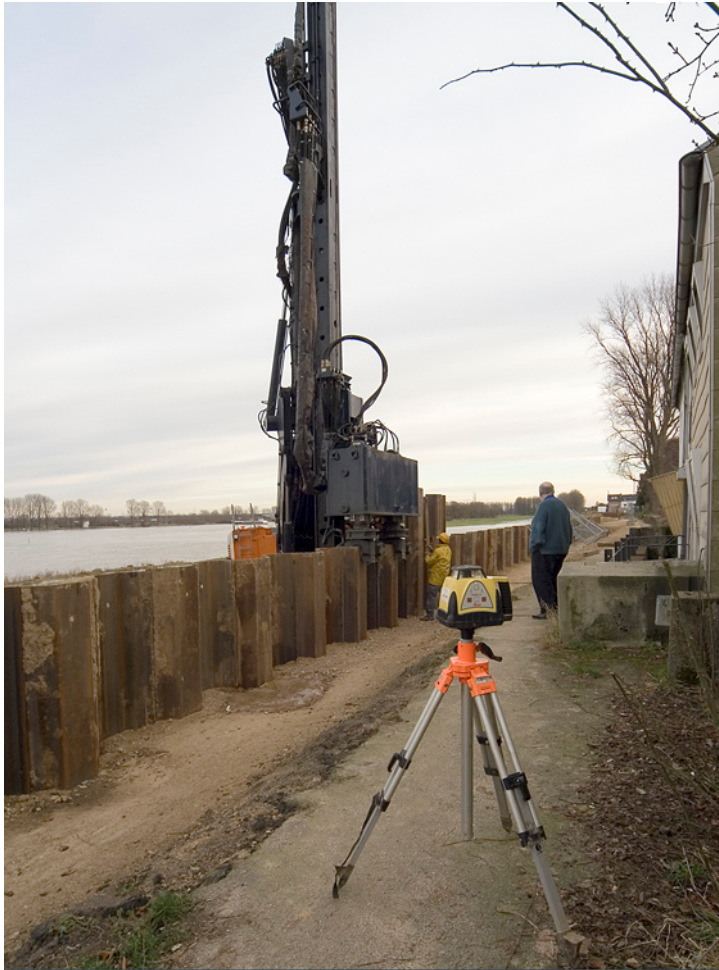
Einbau von Spundwänden; 27. Januar 2007

Durch bis 16 Meter lange Spundwände (Bild oben) wurde der Deich stabilisiert.

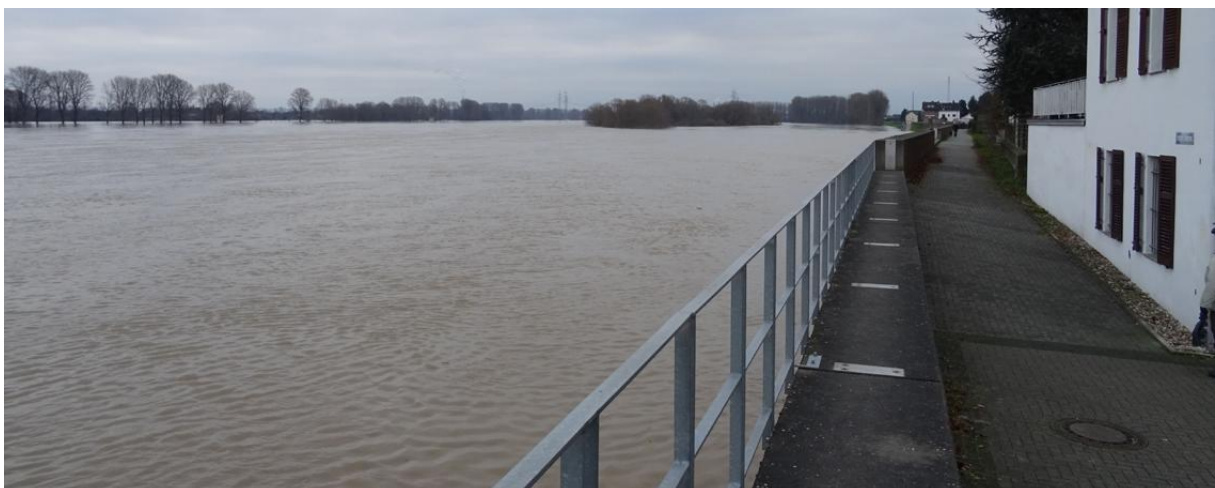
Sichtlücke in der Deichkrone von Langel; 8. Januar 2018 bei 8,77 m Kölner Pegel

Lücken in der aufgesetzten Betonwand wurden für den Einbau von Balken und Mittelstützen einer mobilen Hochwasserschutzwand (Bild oben) vorgerichtet (Erzählstation 24).

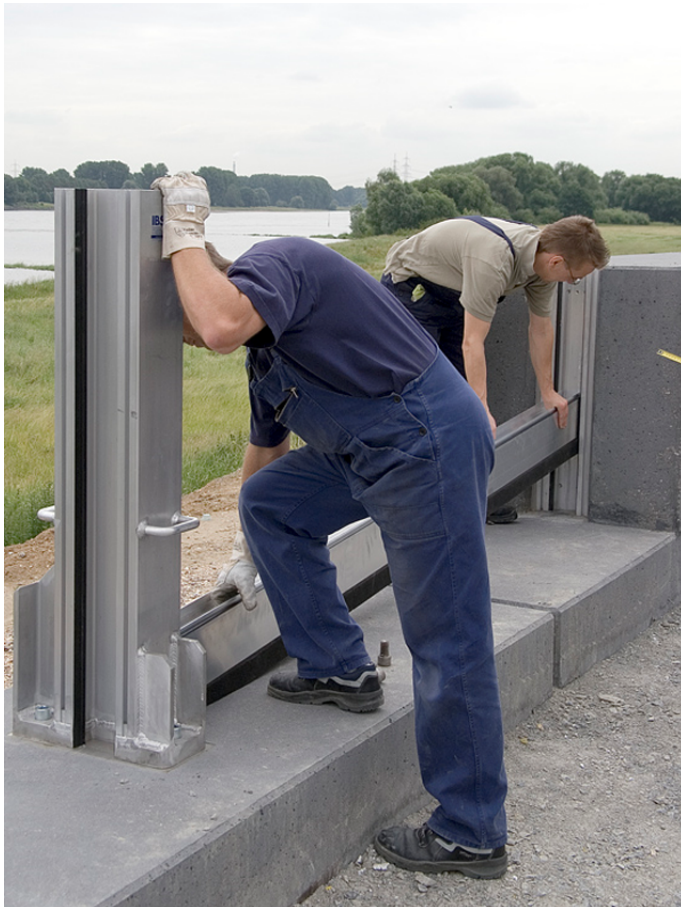
Probearbeit der mobilen Wand am Mennweg; 11. Juni 2008
Fotograf: Hans Auweiler

Der Einbau (Bild oben) kann innerhalb von rund 5 Stunden erfolgen.

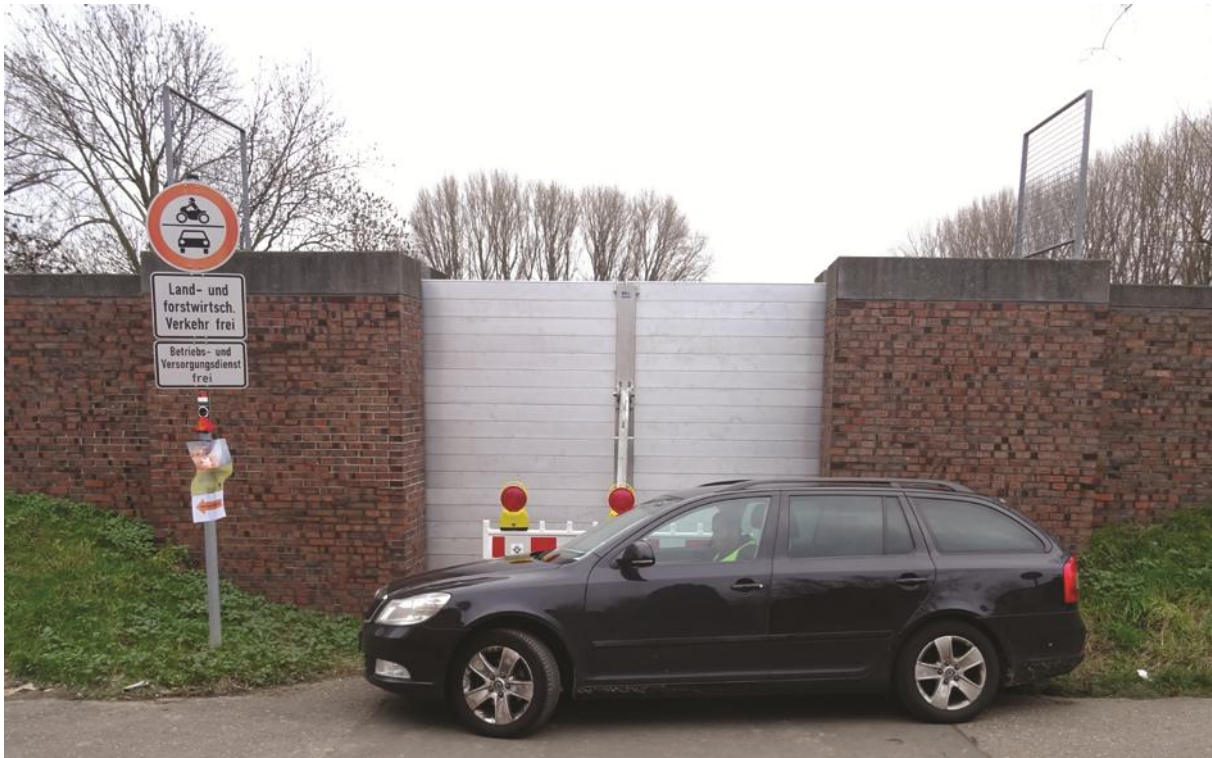
Hochwasserschutztor Rheinkassel; Aufnahme vom 8. Januar 2018 bei 8,77m Kölner Pegel

Durchgänge wurden mit Schutztoren ausgestattet (Bild oben). Diese müssen bei Hochwasser bewacht werden, um Einwirkungen Dritter zu verhindern.

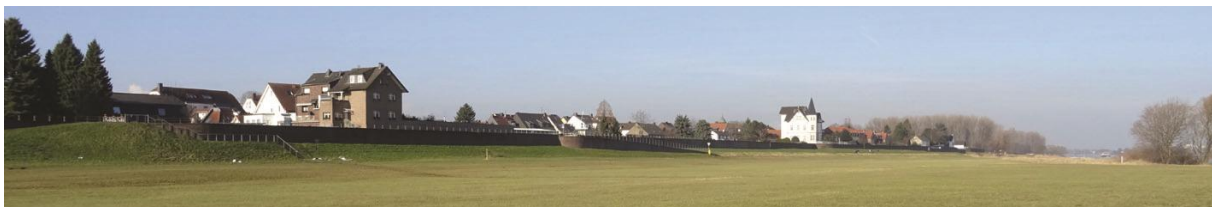
Hochwasserschutzwand Langel; Aufnahme vom 18. Februar 2018

Die Deichkrone wurde erhöht (Bild oben), so dass nun für den linksrheinischen Kölner Norden ein Schutz bis zu einem Hochwasser von 11,90 m Kölner Pegel (statistisch seltenes Ereignis) gegeben ist.

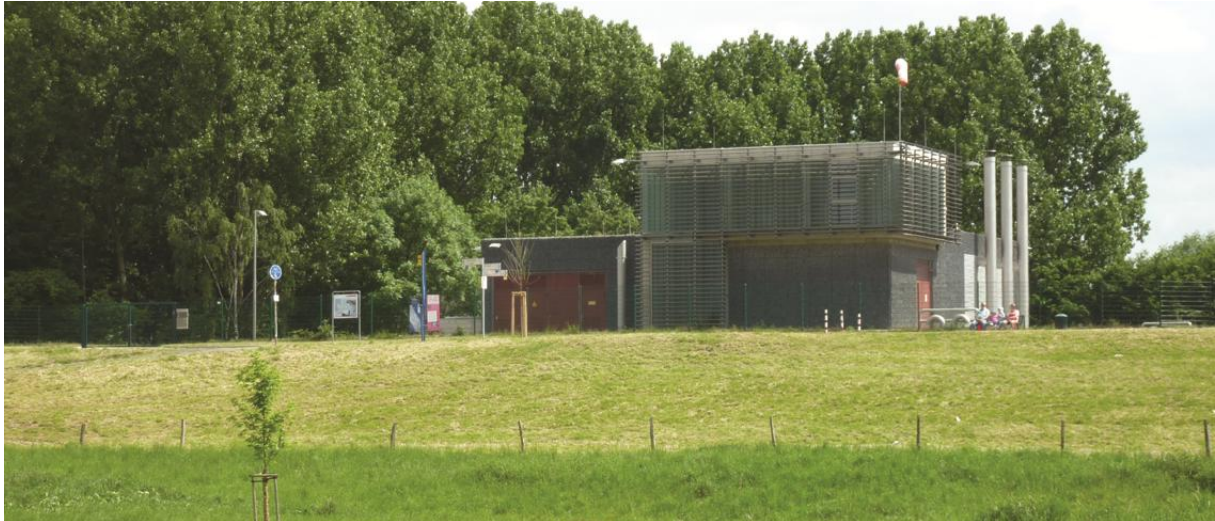
Pumpanlage Werthweg; Aufnahme vom 13. Mai 2011

Ältere Hochwasserpumpwerke wurden durch Neubauten ersetzt und stellen die Entwässerung des Kanalnetzes sicher. Am Werthweg (Bild oben und Erzählstation 19)) und am Kuhlenweg (Bild unten und Erzählstation 28) bilden sie gut sichtbare Landmarken.

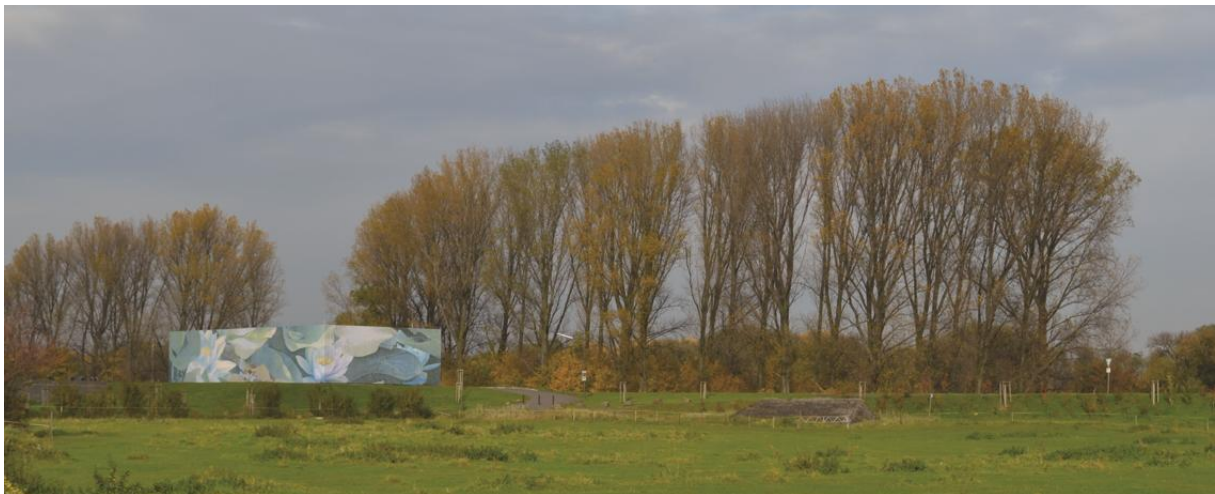
Pumpanlage Kuhlenweg; Aufnahme vom 5. November 2015

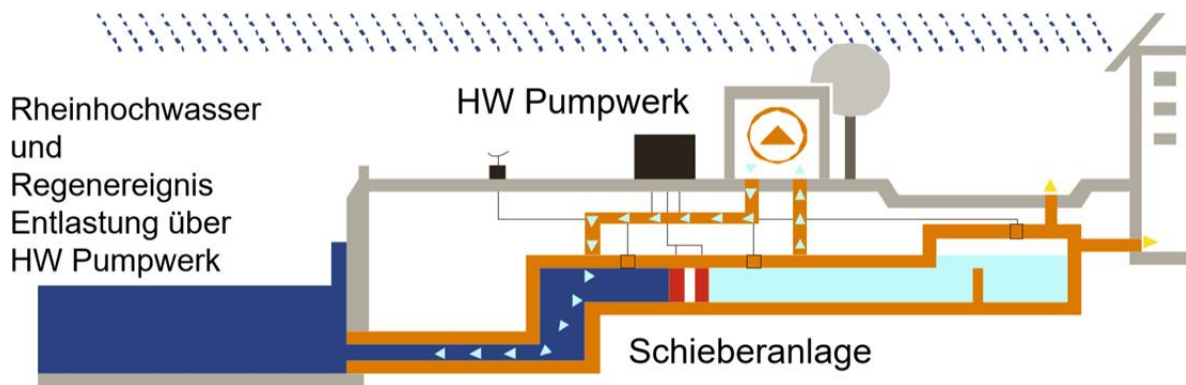
Schaubild Hochwasserpumpwerk; StEB

Ab 5,0 Meter Kölner Pegel werden die Rheinauslasskanäle der Pumpwerke (Bild oben) mit einem Doppelschieber verschlossen, um einen Rückstau des Rheinwassers zu verhindern. Dann kann die Hochwasserpumpanlage bis zu 5000 Liter pro Sekunde in den Rhein fördern.
