Morians Mühle zwischen Meiderich und Neumühl

Neue Mühle, Neumühle

Schlagwörter: Wassermühle, Getreidemühle, Bannmühle, Mühlengraben, Ruine
Fachsicht(en): Kulturlandschaftspflege, Landeskunde
Gemeinde(n): Duisburg
Kreis(e): Duisburg
Bundesland: Nordrhein-Westfalen

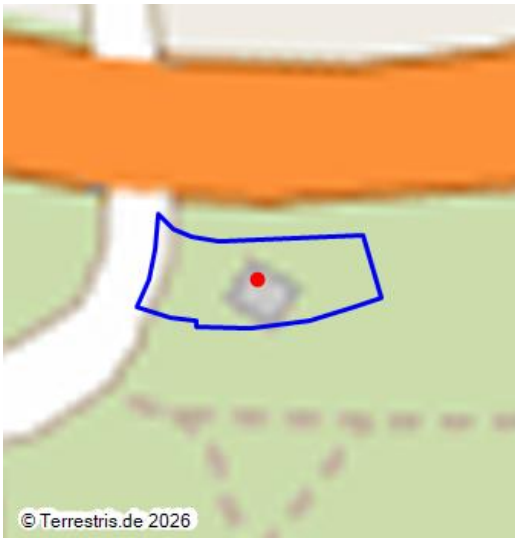
Teilansicht des Mühlengebäudes der Morians Mühle in Duisburg-Meiderich (2016).
Fotograf/Urheber: Hans-Michael Altemüller

Das Backsteingebäude ist eine Ruine, die starke Brandschäden aufweist und von Brandschutt umgeben ist. Ehemalige Nebengebäude, wie Garage und Terrasse, sind verwahrlost. Wasserrad, Mühlengraben und Gerinne sind nicht mehr zu erkennen.
