Mauer an der Sebastianusstraße

Zustandsbewertung im Sinne des Naturschutzes
(Ergebnisse einer LVR finanzierten Studie zu den Historischen Mauern aus 2018)

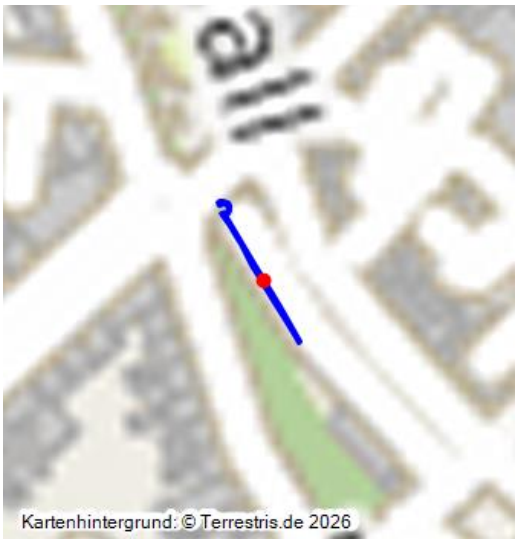
Mauer an Sebastianusstr Neuss (2018)
Fotograf/Urheber: Martin Sorg

Mauerwerk stark wechselnd (x)
Beschreibung des Zustandes: offensichtlich gereinigt, aber mit teils breiten, offenen Fugen
Besiedlungspotential der Mauer: Im hist. Zustand gut, aktuell nur punktuell, offene Fugensysteme vorhanden
Besiedlungspotential der Mauerkrone: Im hist. Zustand gut, aktuell schlecht

Besiedlung, an der Mauer festgestellte Pflanzenarten:
Parietaria judaica - Ausgebreitetes Glaskraut
Taraxacum officinale agg. - Löwenzahn
Urtica dioica – Große Brennnessel

Besiedlung, an der Mauer festgestellte Tierarten: Keine
