Mauern am Schloß Liedberg

Zustandsbewertung im Sinne des Naturschutzes
(Ergebnisse einer LVR finanzierten Studie zu den Historischen Mauern aus 2018)

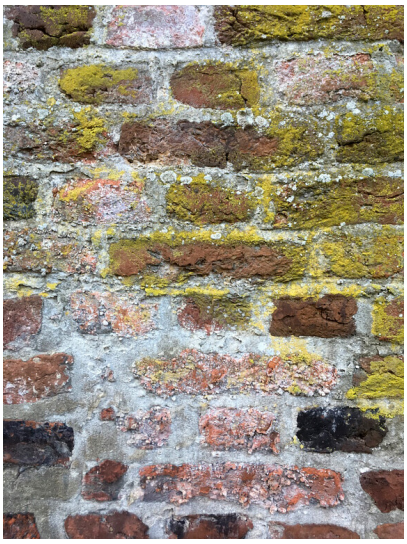
Nahaufnahme der Mauer am Schloss Liedberg (2018)
Fotograf/Urheber: Martin Sorg

Die Mauern am Herrenhaus sind durchgängig renoviert und mit modernem Mörtel verfugt sowie gereinigt. Eine typische Besiedlung durch Pflanzenarten historischer Mauern ist daher nicht ausgeprägt.

Mauerwerk: +/- einheitlich (x); stark wechselnd ()
Beschreibung des Zustandes: vollständig saniert, neu verfugt
Besiedlungspotential der Mauer: im hist. Zustand gut, aktuell schlecht
Besiedlungspotential der Mauerkrone: keine Mauerkrone vorhanden

Besiedlung, an der Mauer festgestellte Pflanzenarten: Keine
Besiedlung, an der Mauer festgestellte Tierarten: Keine

Bewertung:
Bewertung aus Sicht des Naturschutzes
Ursprüngliches Potential: ++
Berücksichtigung von Naturschutzaspekten bei Reinigung/Sanierung: --
Aktuelle Besiedlung: --
